**Restaurátorský průzkum a záměr na obnovu degradovaných
povrchových úprav dřevěných prvků ochozu 6. NP radniční věže v
Kroměříži**

Zadavatel: Město Kroměříž, Velké nám. 115/1, 767 01 Kroměříž

Zhotovitel: Ing. Jiří Kmošek, Kmošek & Kmošek, s.r.o., Na Lánech 15, 570 01 Litomyšl

Datum: 5. 5. 2024

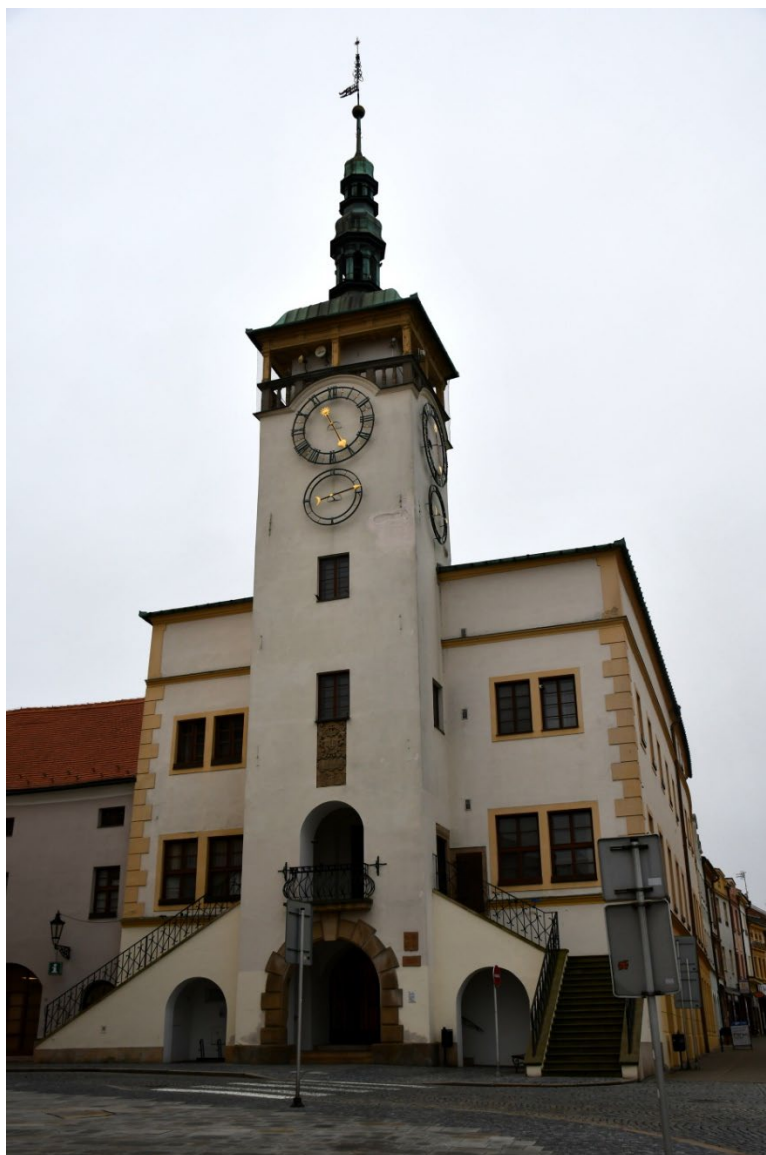
Obrázek 1 Celkový pohled na objekt radniční věže v Kroměříži s ochozem v 6. NP.
