Předběžný restaurátorský průzkum a záměr na kříž se sochou Panny Marie v Kroměříži

RESTAURÁTORSKÝ PRŮZKUM A ZÁMĚR

Kříž se sochou Panny Marie u kostela
Nanebevzetí Panny Marie v Kroměříži

Riegrovo náměstí č.p. 1137/12

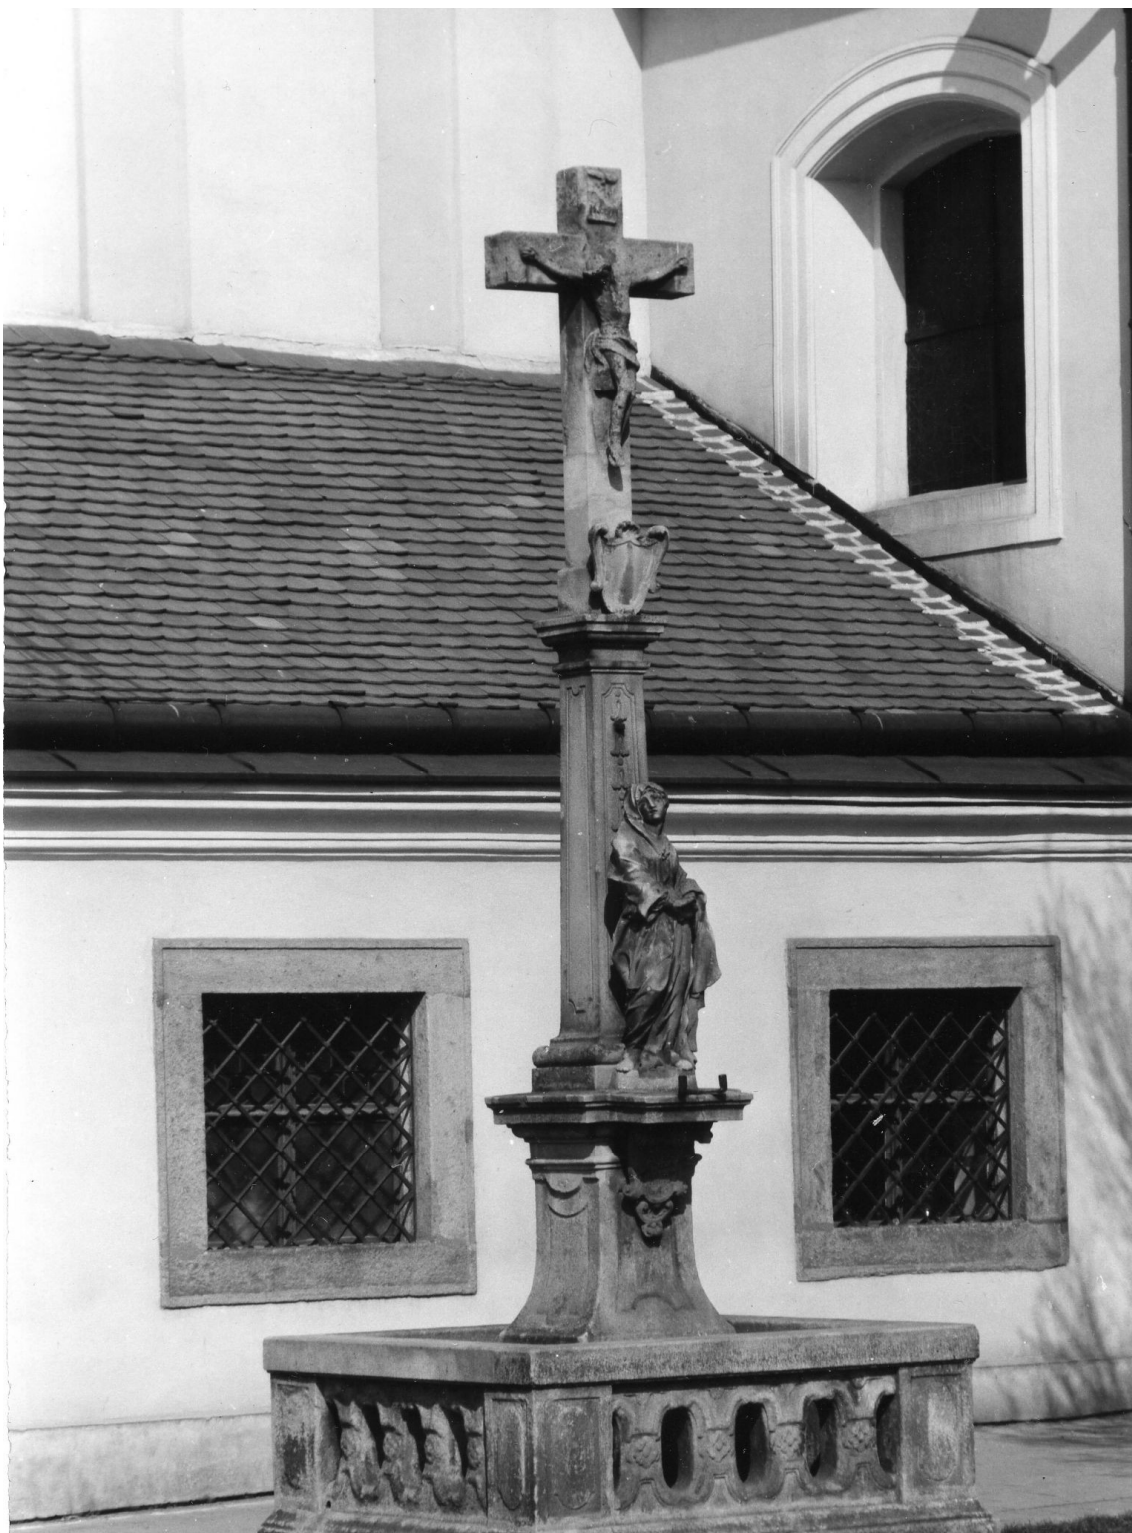
Kříž u kostela Nanebevzetí Panny Marie – původní stav

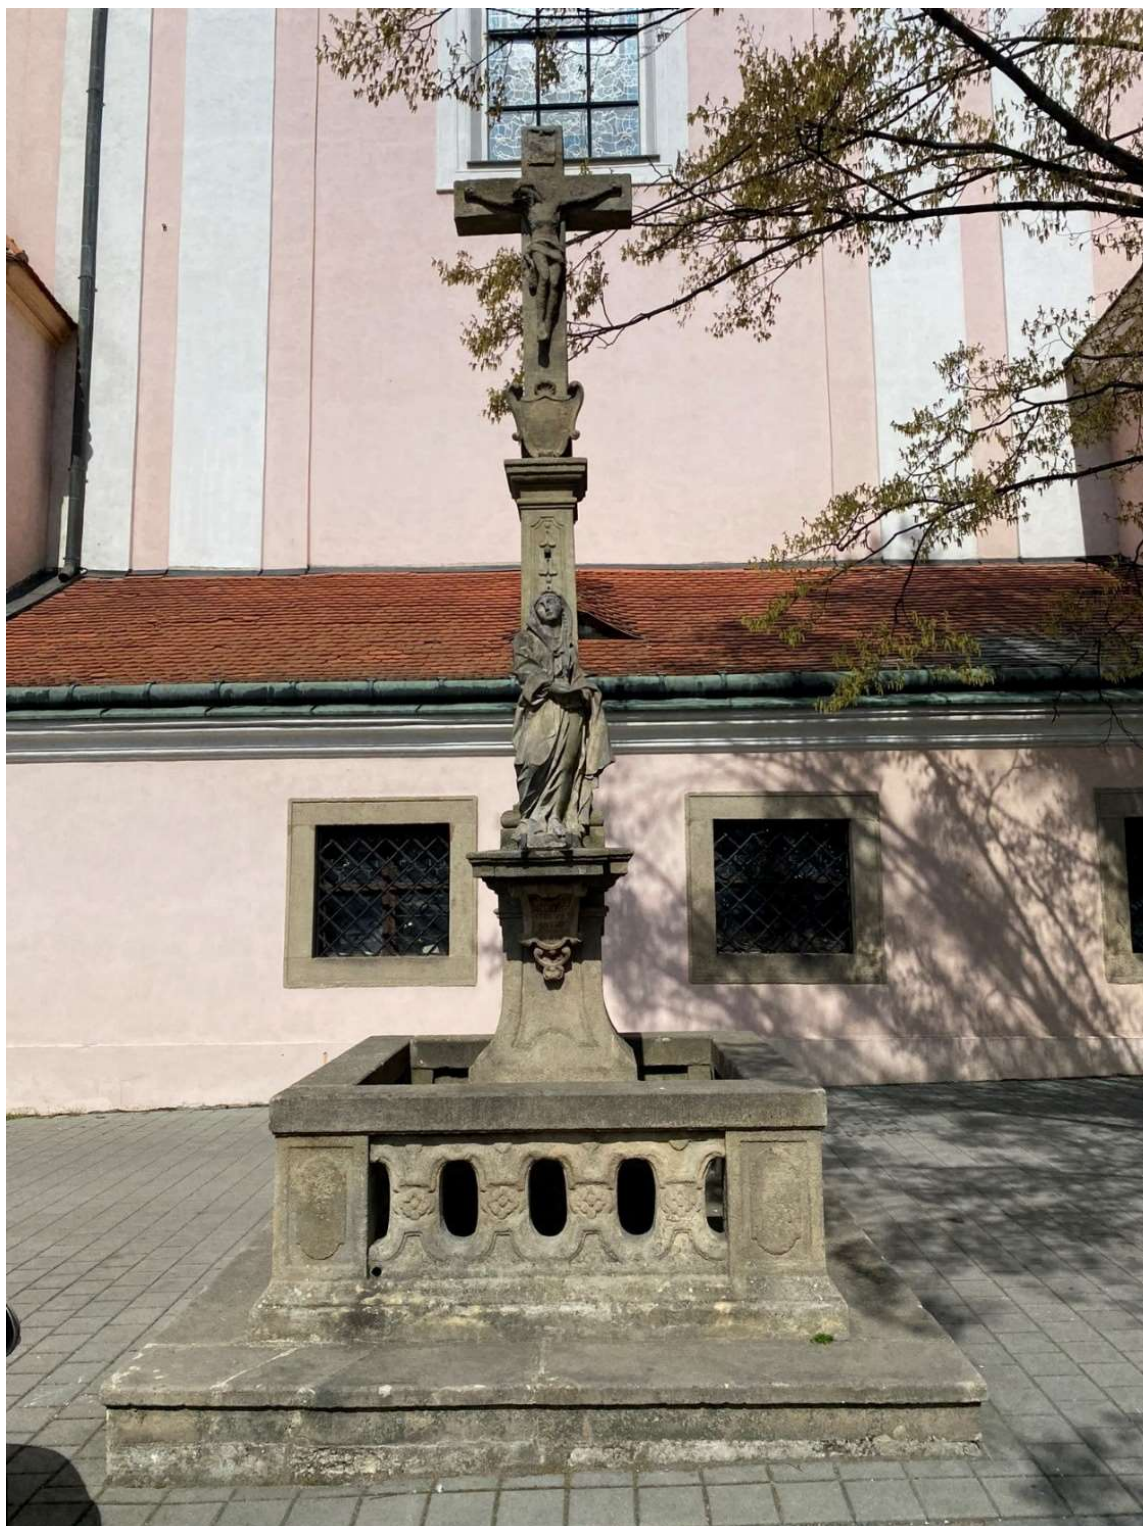
Kříž se sochou Panny Marie – celkový pohled, současný stav

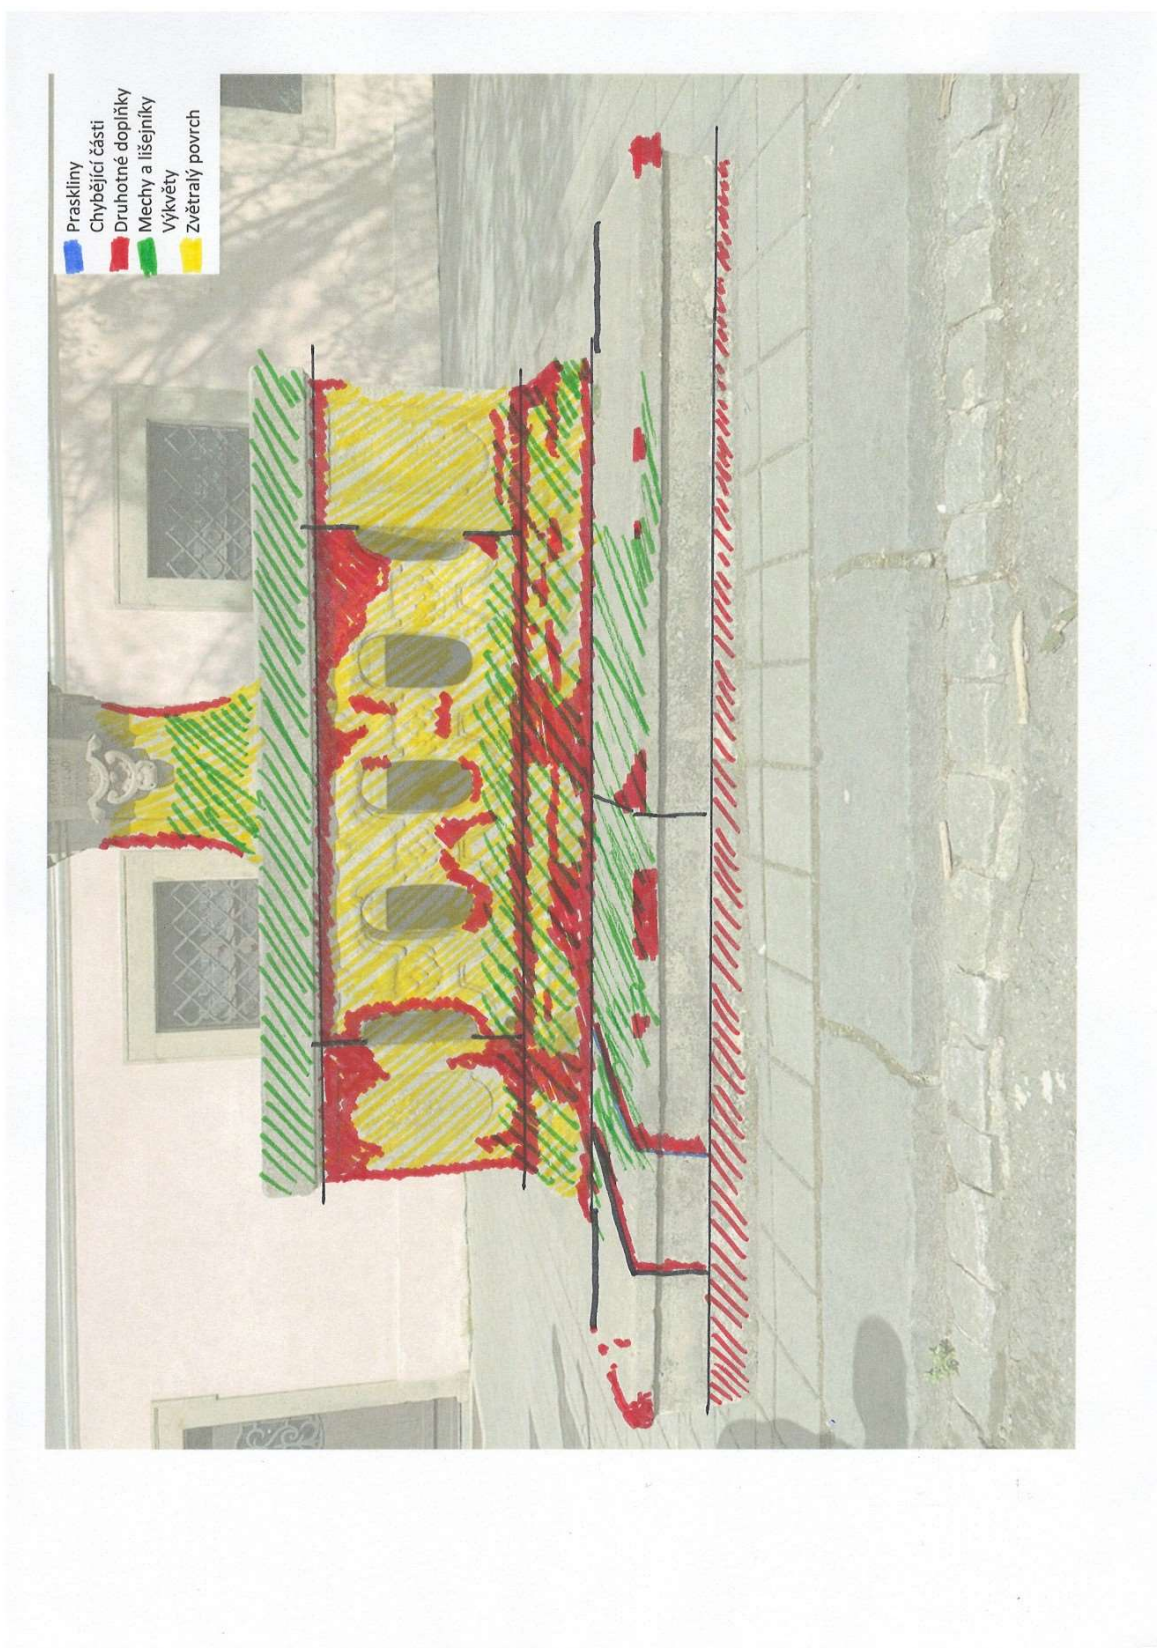
Zákres poškození: balustráda, přední část

Na horizontálních plochách jsou viditelné výrazné praskliny (např. na horní desce soklu pod kovářským úchytem u nohou Panny Marie). Patrná je prasklina napříč hlavou sochy Panny Marie, zřejmě od čepu. Další trhliny jsou patrné na madle balustrády a okolních stupních.

Kámen je povrchově silně degradovaný, místy eroduje do hloubky, kvůli silné degradaci materiálu je na mnoha místech narušená povrchová modelace. Nejvíce je patrná eroze na kříži s Kristem a balustrády (trnož, zdobný vlys balustrády, nárožní sloupky balustrády). Na povrchu jsou viditelné prohlubně a póry, dochází k vymývání méně odolných součástí hornin dešťovou vodou a k odhalení odolnějších složek (křemen, živec). Kámen je degradovaný do té míry, že některé části plastiky zcela zanikají.

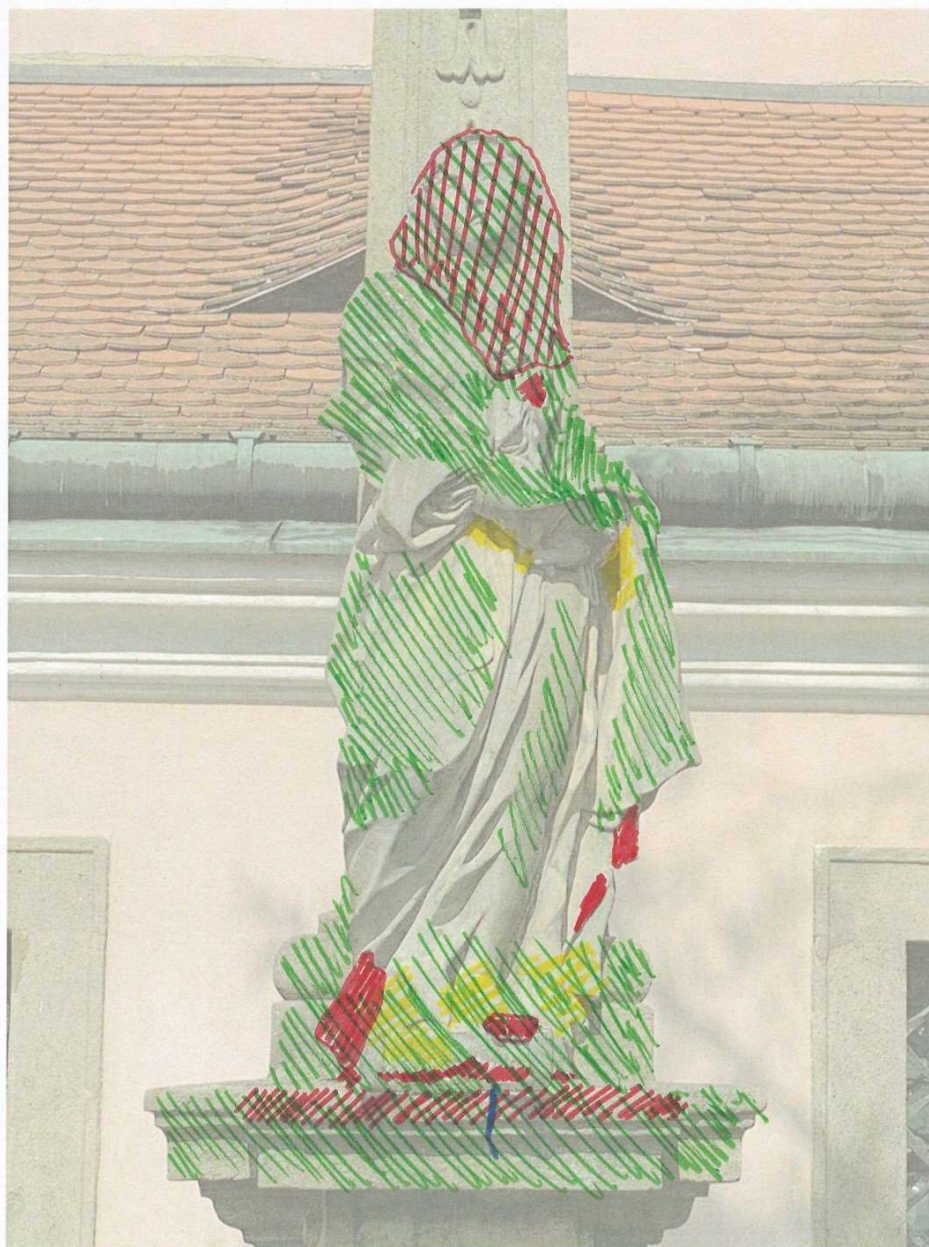
Zákres poškození: socha Panny Marie

viditelná trhlina od korodujícího uchycení pod sochou Panny Marie

Socha Panny Marie bude demontovaná a restaurovaná v ateliéru. Po očištění sochy budou zjištěny v jakém stavu jsou nynější doplňky z předešlé opravy. Hlavně nově vymodelovaná hlava sochy, která je nyní hrubozrnější než původní materiál. Hlava vykazuje zásadní trhlinu. Zde je na uvážení, že by byla nynější hlava po očištění a doplnění zaformována a vydusána znova z jemnozrnějšího materiálu a poté osazena
