DOKUMENTACE V ROZSAHU PRO PROVÁDĚNÍ STAVBY

ZŠ U SÝPEK Č. P. 1462 KROMĚŘÍŽ OPRAVA STŘECHY NAD UČEBNAMI

D.1.1 ARCHITEKTONICKO-STAVEBNÍ ŘEŠENÍ

D.1.1-101 TECHNICKÁ ZPRÁVA

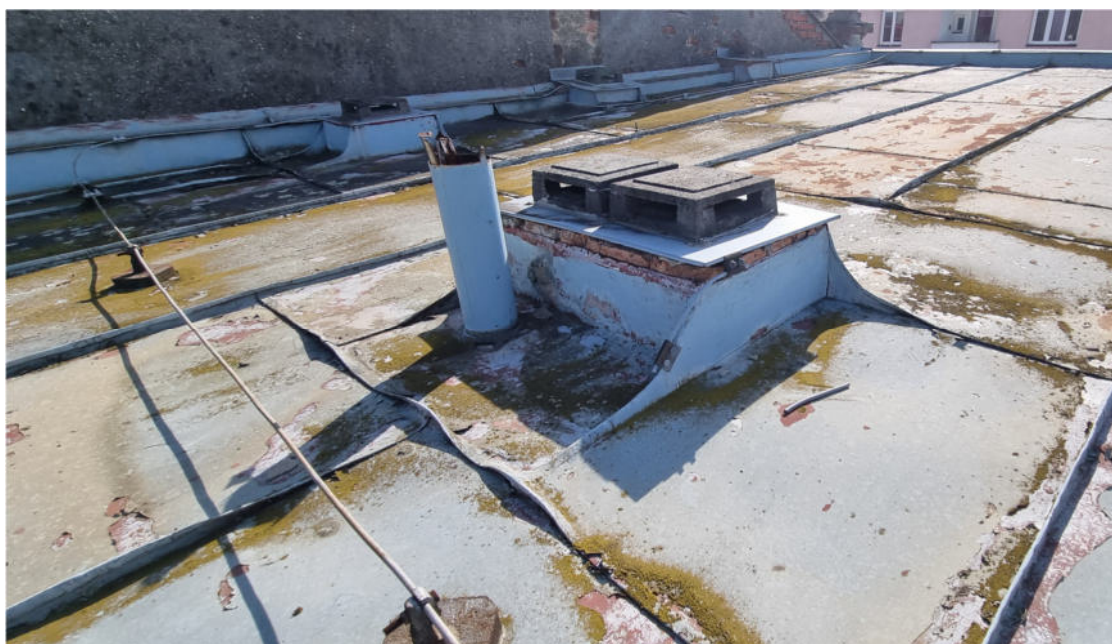
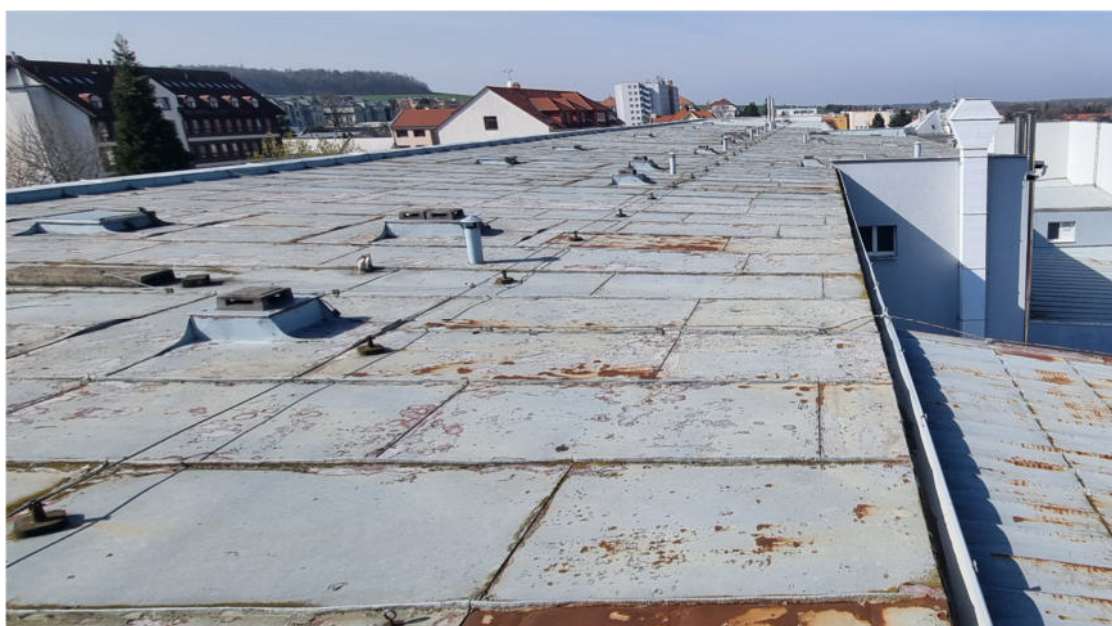
Nosná konstrukce střešního pláště je nad částí s učebnami řešena dřevěným krovem s krokvemi průřezu 100/140, na kterých je provedeno dřevěné bednění a krytina z plechových tabulí spojovaných na stojatou drážku (falc). Sklon střechy je cca 3,4°. Pod střešním pláštěm je větraný prostor a železobetonový bedničkový strop, na kterém je násyp tl. cca 100 mm.

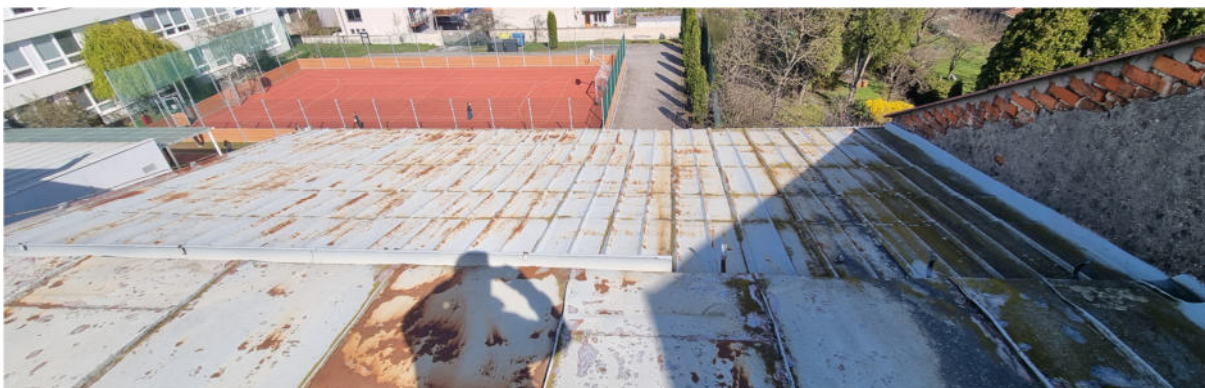
Na hlavní střechu nad učebnami volně navazuje pultová střecha nad bytem. Nosná konstrukce střešního pláště je zřejmě řešena dřevěným krovem, na kterém je provedeno dřevěné bednění a krytina z plechových šablon. Sklon střechy je cca $10,1^\circ$. Pod střešním pláštěm je nevětraný prostor a konstrukce stropu či podhledu posledního podlaží.

B – pultová střecha nad bytem:

V rámci opravy a obnovy střešního pláště je navržen shodný postup a technické řešení jako v případě navazující střechy „A“ nad učebnami. Koncept dvojplášťové střechy bude zachován.

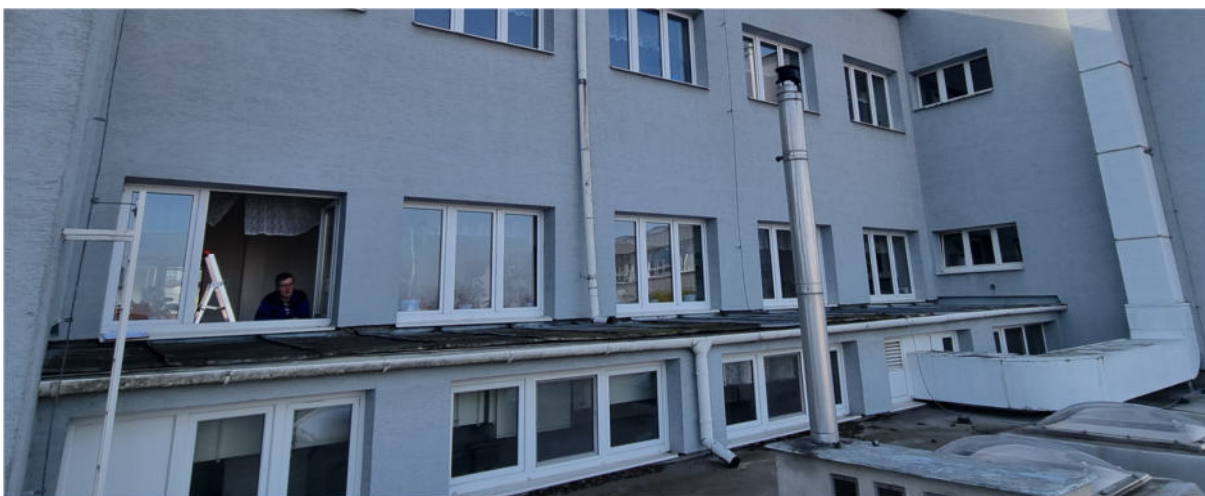
V úrovni 2. NP je do dvorní části před chodbovým traktem přistavěn technický koridor šířky cca 2 m. Koridor je zastřešen šikmou jednoplášťovou střechou. Nosná konstrukce střešního pláště řešena tuhým stropem (zřejmě železobeton), na kterém je provedena mírná spádová vrstva a krytina z plechových tabulí spojovaných na stojatou drážku (falc). Sklon střechy je cca $1,2^\circ$.

C – pultová střecha nad technickým koridorem:

V rámci opravy a obnovy střešního pláště je navrženo zachování konceptu jednoplášťové ploché střechy.

Bude kompletně odstraněna stávající plechová střešní krytina. Spádová vrstva bude zachována a v poškozených místech bude vyspravena sanačními hmotami na ošetření výztuže a betonu.

Na spádové vrstvě bude provedeno nové srovnání OSB3 jako podklad pro střešní krytinu. Vzhledem k nízkému spádu je navržena povlaková hydroizolace ze střešní PVC-P fólie mechanicky kotvené k podkladu.

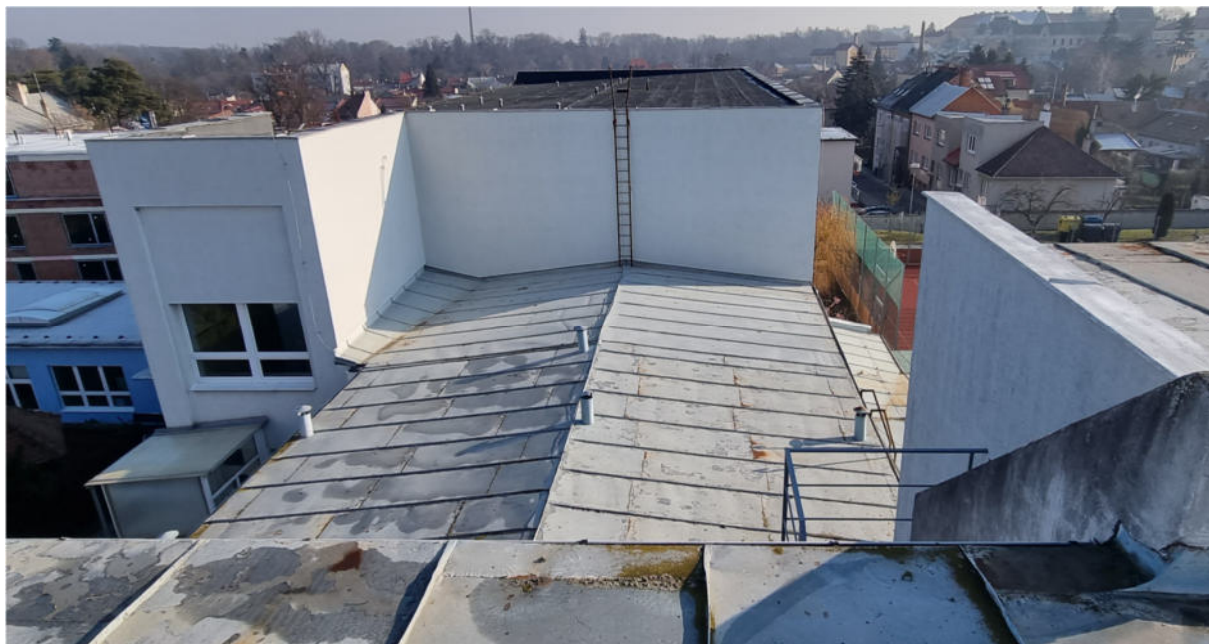
D – sedlová střecha nad tělocvičnou:

Nosná konstrukce střešního pláště nad tělocvičnou je zřejmě řešena kovovými či dřevěnými vazníky. Ze stávajících výkresů tato skutečnost není zřejmá a sondáž nebyla prováděna. Na nosné konstrukci střechy je provedeno dřevěné bednění a krytina z plechových tabulí spojovaných na stojatou drážku (falc). Ze strany interiéru je konstrukce zaklopena podhledem. Sklon střechy je cca $7,1^\circ$.

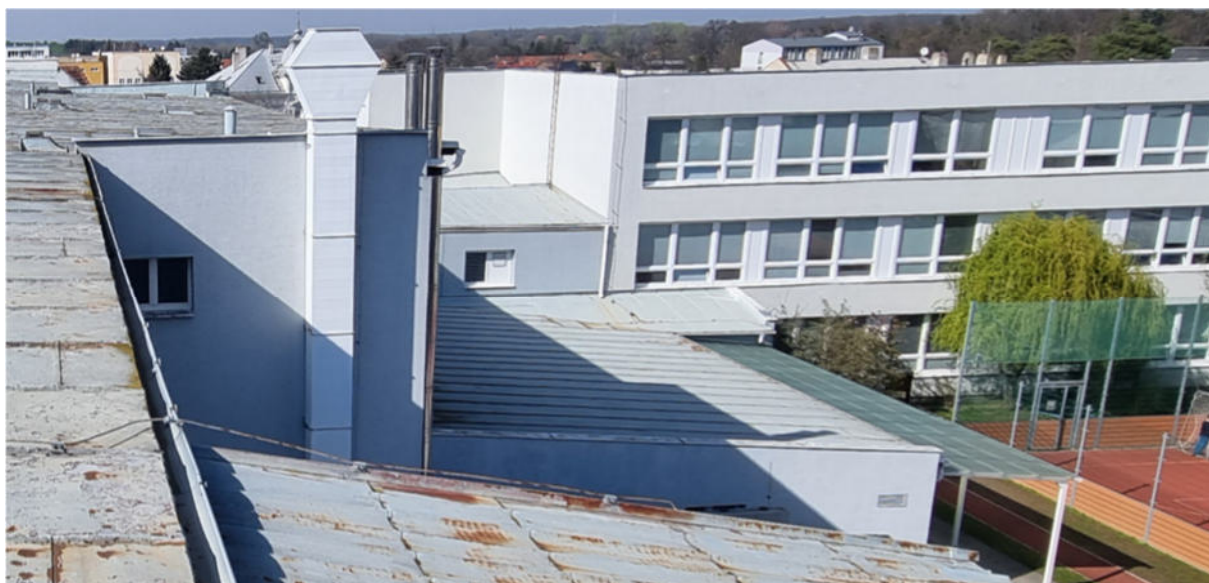
E – pultová střecha nad šatnami:

Nosný systém konstrukce střešního pláště nad šatnami není znám. Ze stávajících výkresů tato skutečnost není zřejmá a sondáž nebyla prováděna. Na nosné konstrukci střechy je provedena krytina z plechových tabulí spojovaných na stojatou drážku (falc). Sklon střechy je cca 4,5°.
