**Věc: Stezka pro pěší a cyklistickou dopravu Kroměříž – Miňůvky, část podél sil. I/47 pod dálničním mostem D1, exit 258, stanovisko/posudek**

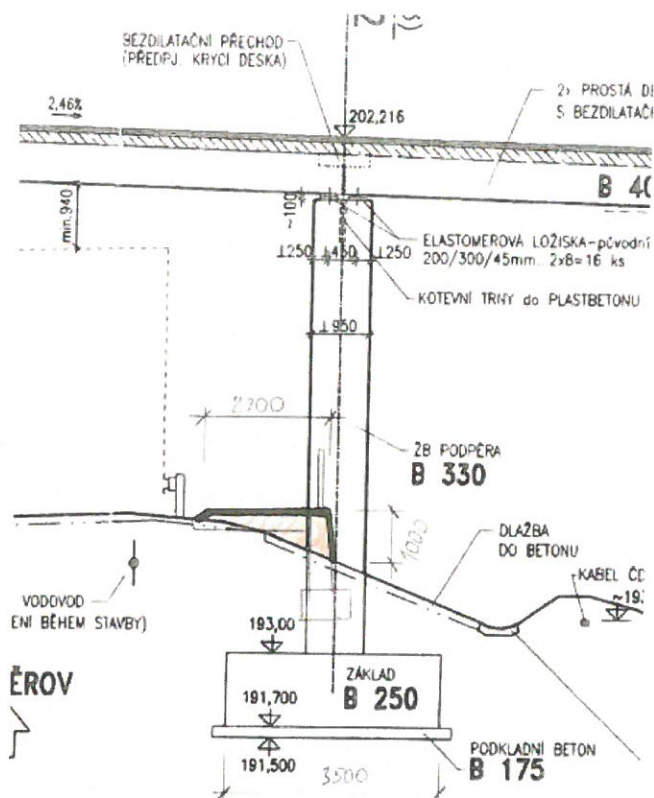
### Výpočet přetížení od stezky dle původního návrhu

Přetížení základu mostního pilíře způsobuje červeně vybarvená plocha. Betonová část pod stávajícím terénem má hmotnost  $2500 \text{ kg/m}^3$ , zatímco ulehlý násyp má cca  $2000 \text{ kg/m}^3$ . Tento rozdíl bude zohledněn v hmotnosti přítěžujícího obrazce.

Plocha přit. obrazce  $\frac{1}{2} 2,2 \times 1,0 = 1,1 \text{ m}^2$ , hmotnost beru  $2400 \text{ kg/m}^3$  (zohlednění viz výše)
