**Restaurátorský průzkum a návrh na restaurování
kovových prvků sochy sv. Františka Xaverského
– svatozáře a kotvícího systému
sloup Nejsvětější Trojice, Riegrovo náměstí, Kroměříž**

I. Lokalizace památky:

1. Okres: Kroměříž
2. Obec: Kroměříž
3. Adresa: Riegrovo náměstí
4. Název objektu, jehož součástí je rest. dílo: sloup Nejsvětější Trojice
5. rejstříkové č. památky: 39566 / 7-6009
6. Název restaurované památky: svatozář a kotvící systém sochy
sv. Františka Xaverského

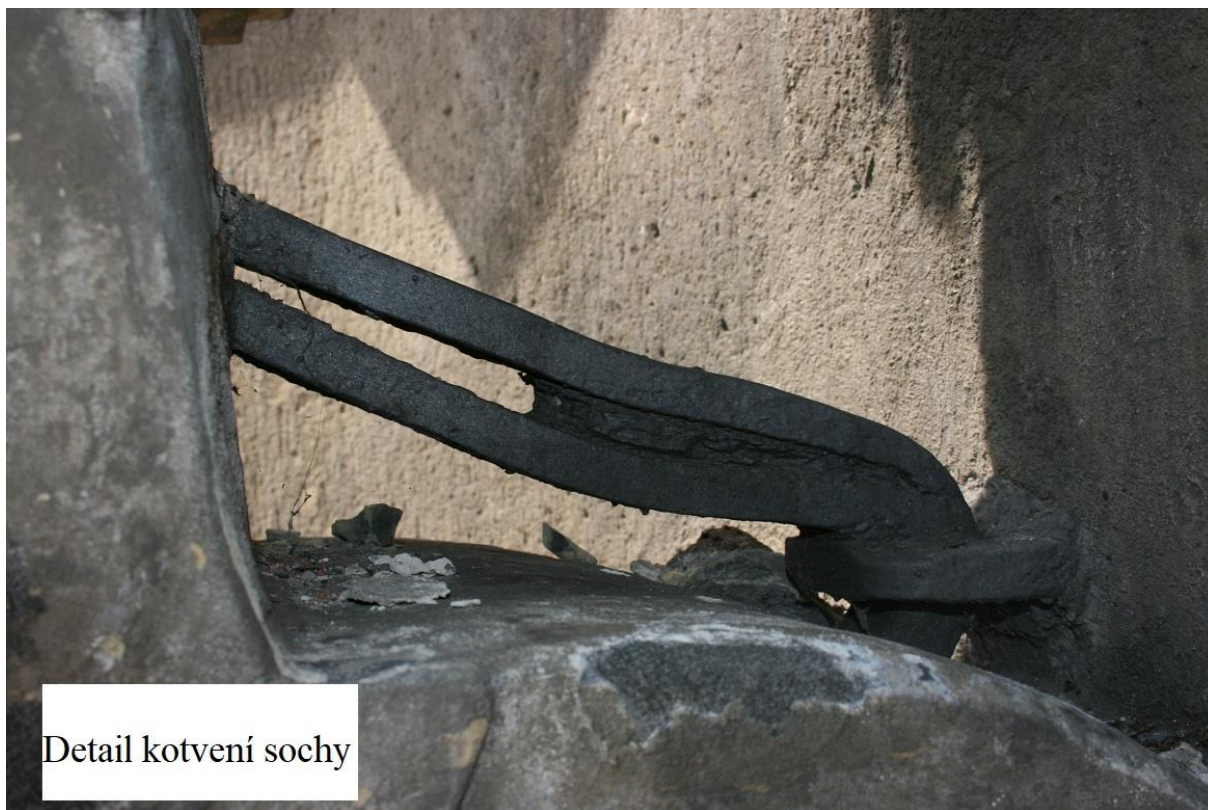
Socha je na jednom místě přichycena původními železnými kotvami ke sloupu. Do volutové konzoly, nesoucí sochu světce, je zapuštěna kotva vyrobena ze dvou Fe pásů 45 x 18 mm, délky cca 320 mm, které jsou zakovány do kruhu a ohnuté do pravého úhlu a zapadají do oka v hmotě sloupu. Fe oko je vyrobeno z pásu 25 x 20 mm. Kotvicí systém je znečištěný a mezi několika vrstvami degradovaných nátěrů je viditelný nárůst korozivních produktů.

Detail kotvení sochy

- Bude provedena podrobná fotodokumentace.
- Označení jednotlivých prvků.
- Restaurátorské práce na kotevních prvcích (v místě volutové konzoly) budou probíhat na místě, ve spolupráci s restaurátorem kamene, a to s nejvyšší opatrností tak, aby nedošlo k poškození kamenných prvků.

- Provedení revize všech konstrukčních spojů, včetně prohlídky pevnosti samotného Fe materiálu a jeho ukotvení v kameni.
- Šetrné očištění od povrchových úprav a korozivních produktů mechanickou cestou. Povrch kovu bude očištěn kartáčem a škrabkami – skalpelem.

- Po důkladném mechanickém očištění bude kovový povrch ošetřen chemickou cestou za použití tohoto přípravku:
Benzyl-alkohol, kyselina citronová, Ethanol, technický benzin, technický petrolej, solventní nafta a větší příměs Taninu.

- Na místa silně napadena korozí se bude tato směs rovněž aplikovat vícekrát a opakovaně dojde i k mechanickému čištění.
- Základní nátěr bude proveden olejovou barvou, a to ve dvou vrstvách.

- Vrchní nátěr bude proveden olejovou barvou ve dvou vrstvách – v odstínu šedočerném sametovém s příměsí jemného zrna grafitu.
- V případě demontáže sochy, bude stávající kotvicí systém prověřen a v případě potřeby repasován, nahrazen novým ocelovým čepem.
