Kroměříž, Sloup Nejsvětější Trojice, 2018  
Balustráda  
Čelní pohled na balustrádu (pole č. 1).

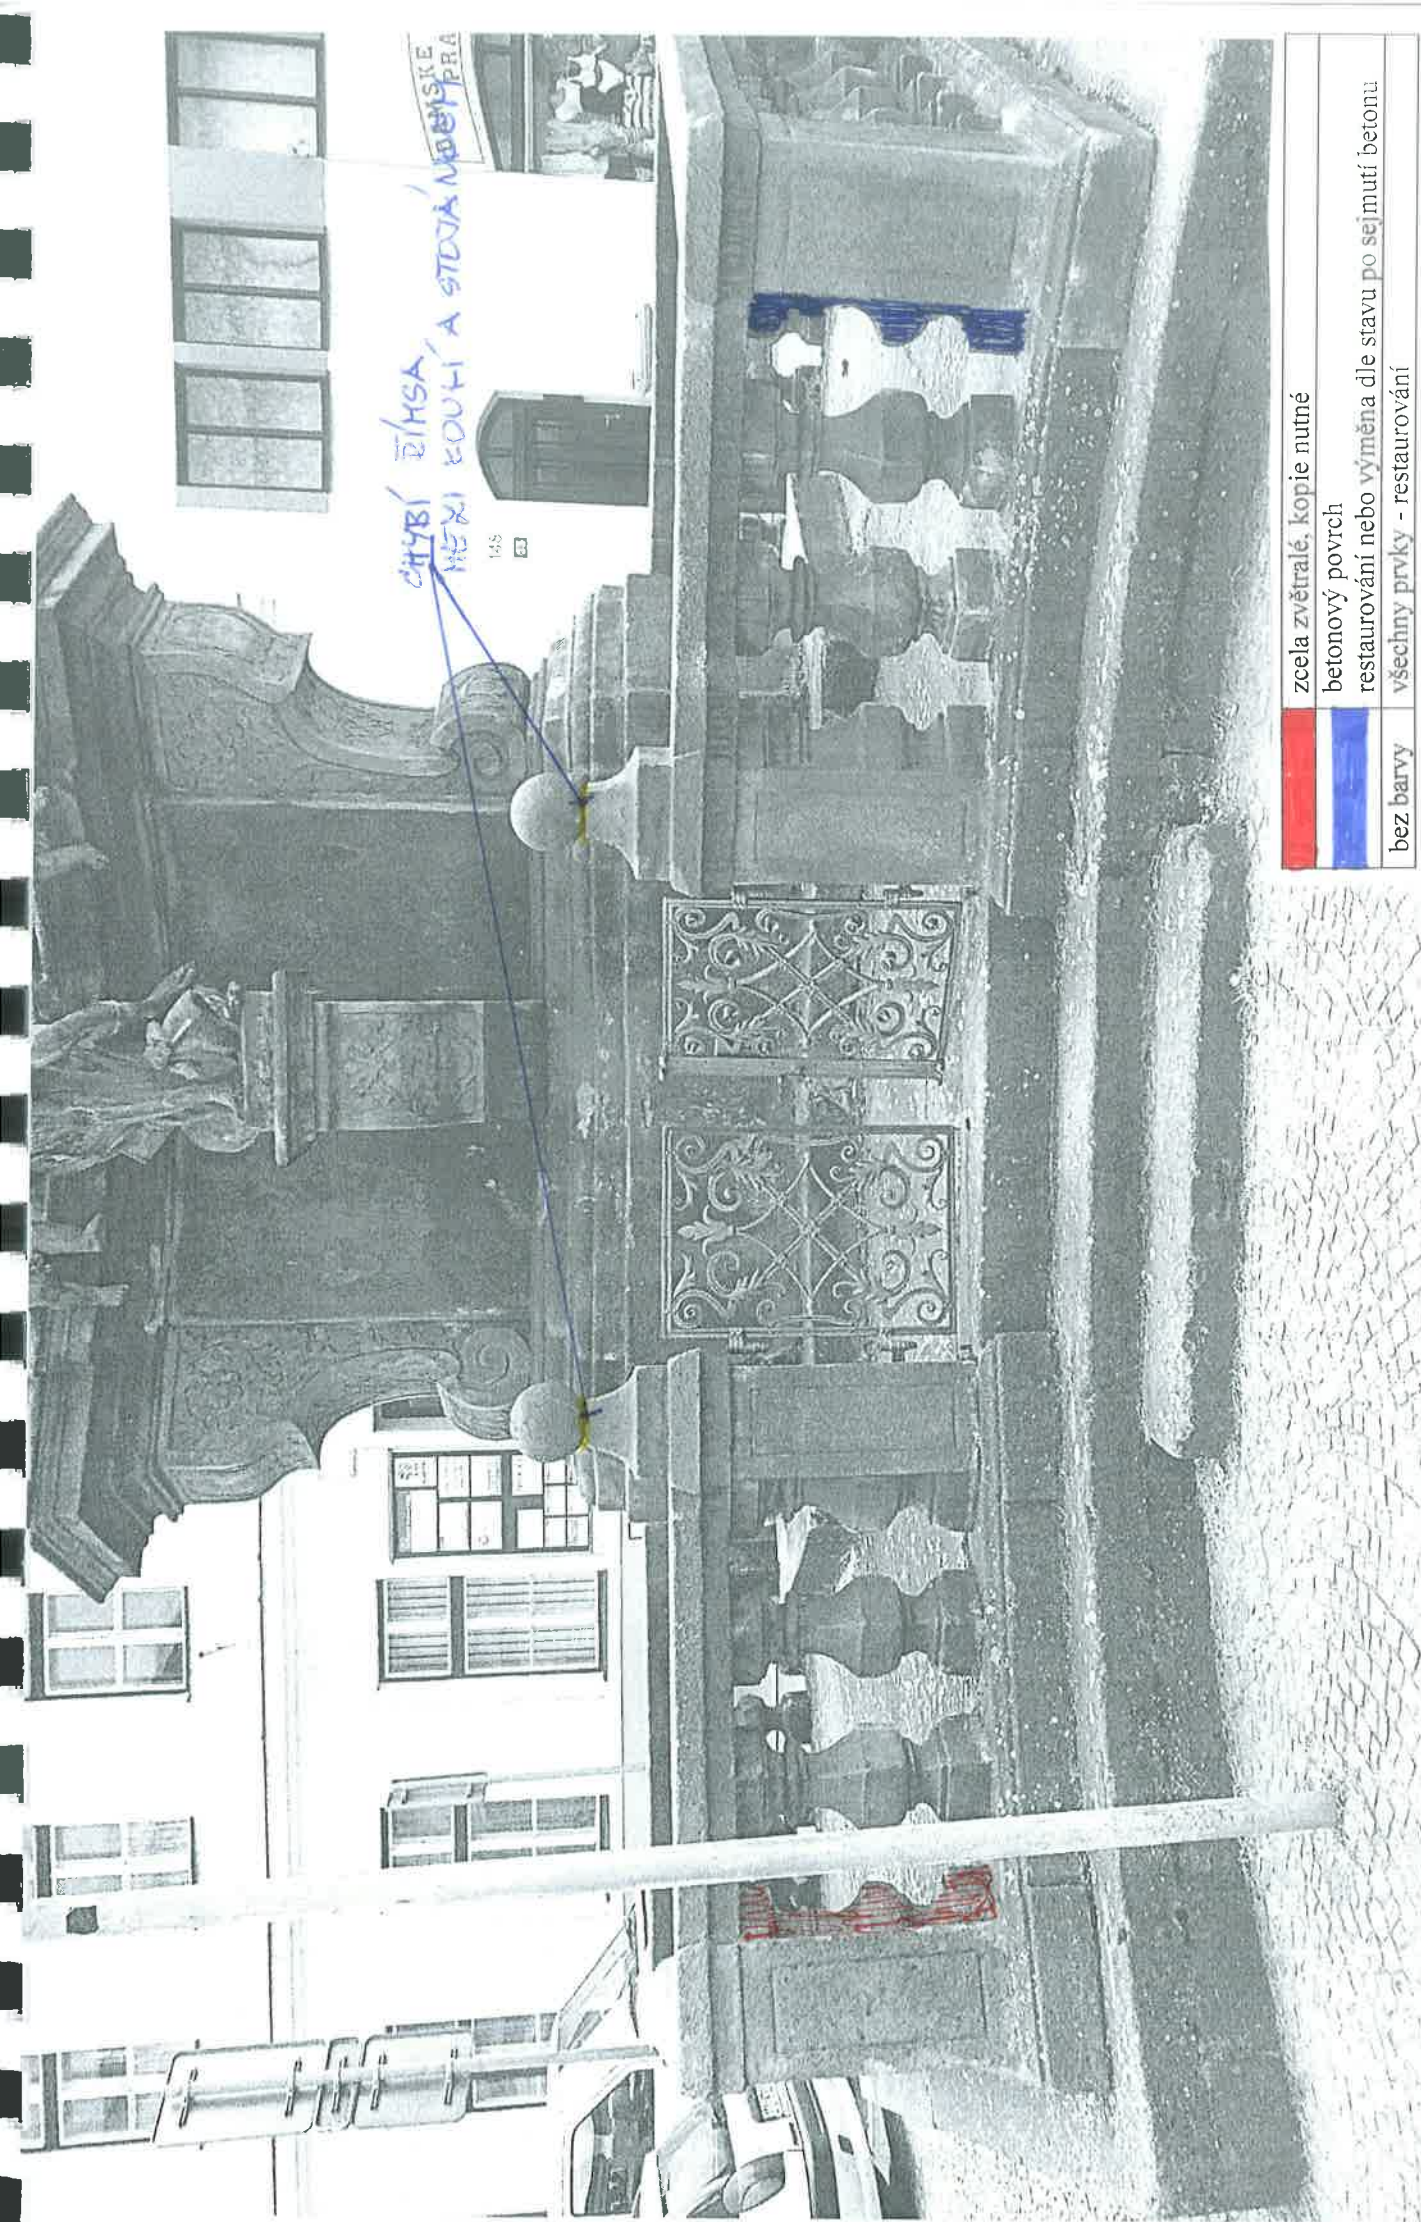
| zcela zvětralé, kopie nutné |
| betonový povrch |

| restaurování nebo výměna dle stavu po sejmutí betonu |
| všechny prvky - restaurování |

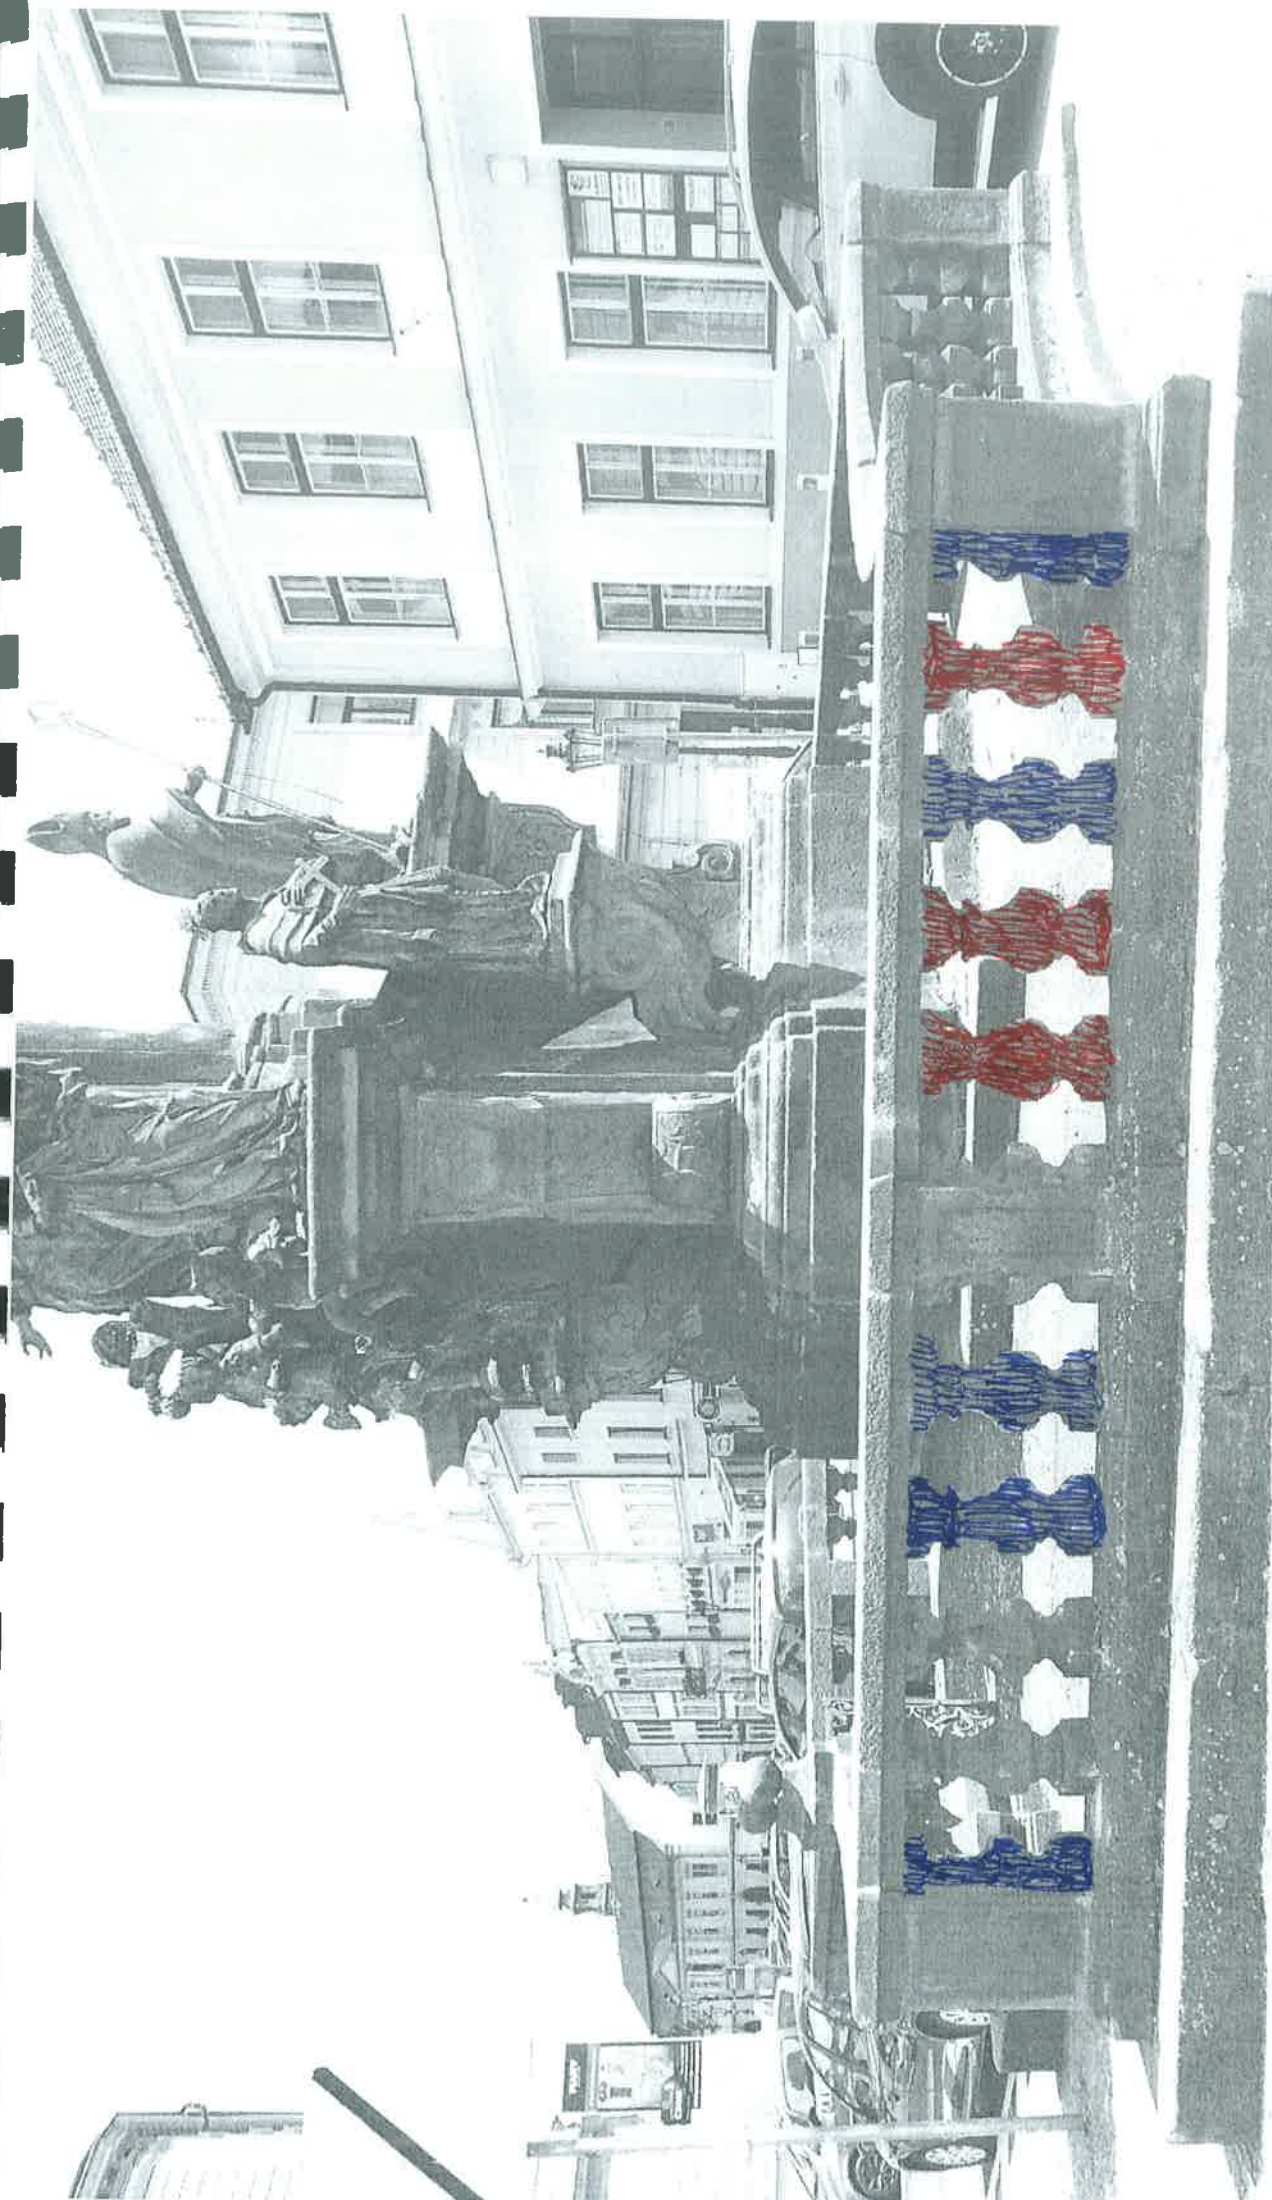
| | zecla zvětralé, kopie nutné |
| | betonový povrch |

**Kroměříž, Sloup Nejsvětější Trojice, 2018**  
**Balustráda**  
Pole č. 2 (vpravo od čelního), přímé.

| | restaurování nebo výměna dle stavu po sejmutí betonu |
| bez barvy | všechny prvky - restaurování |

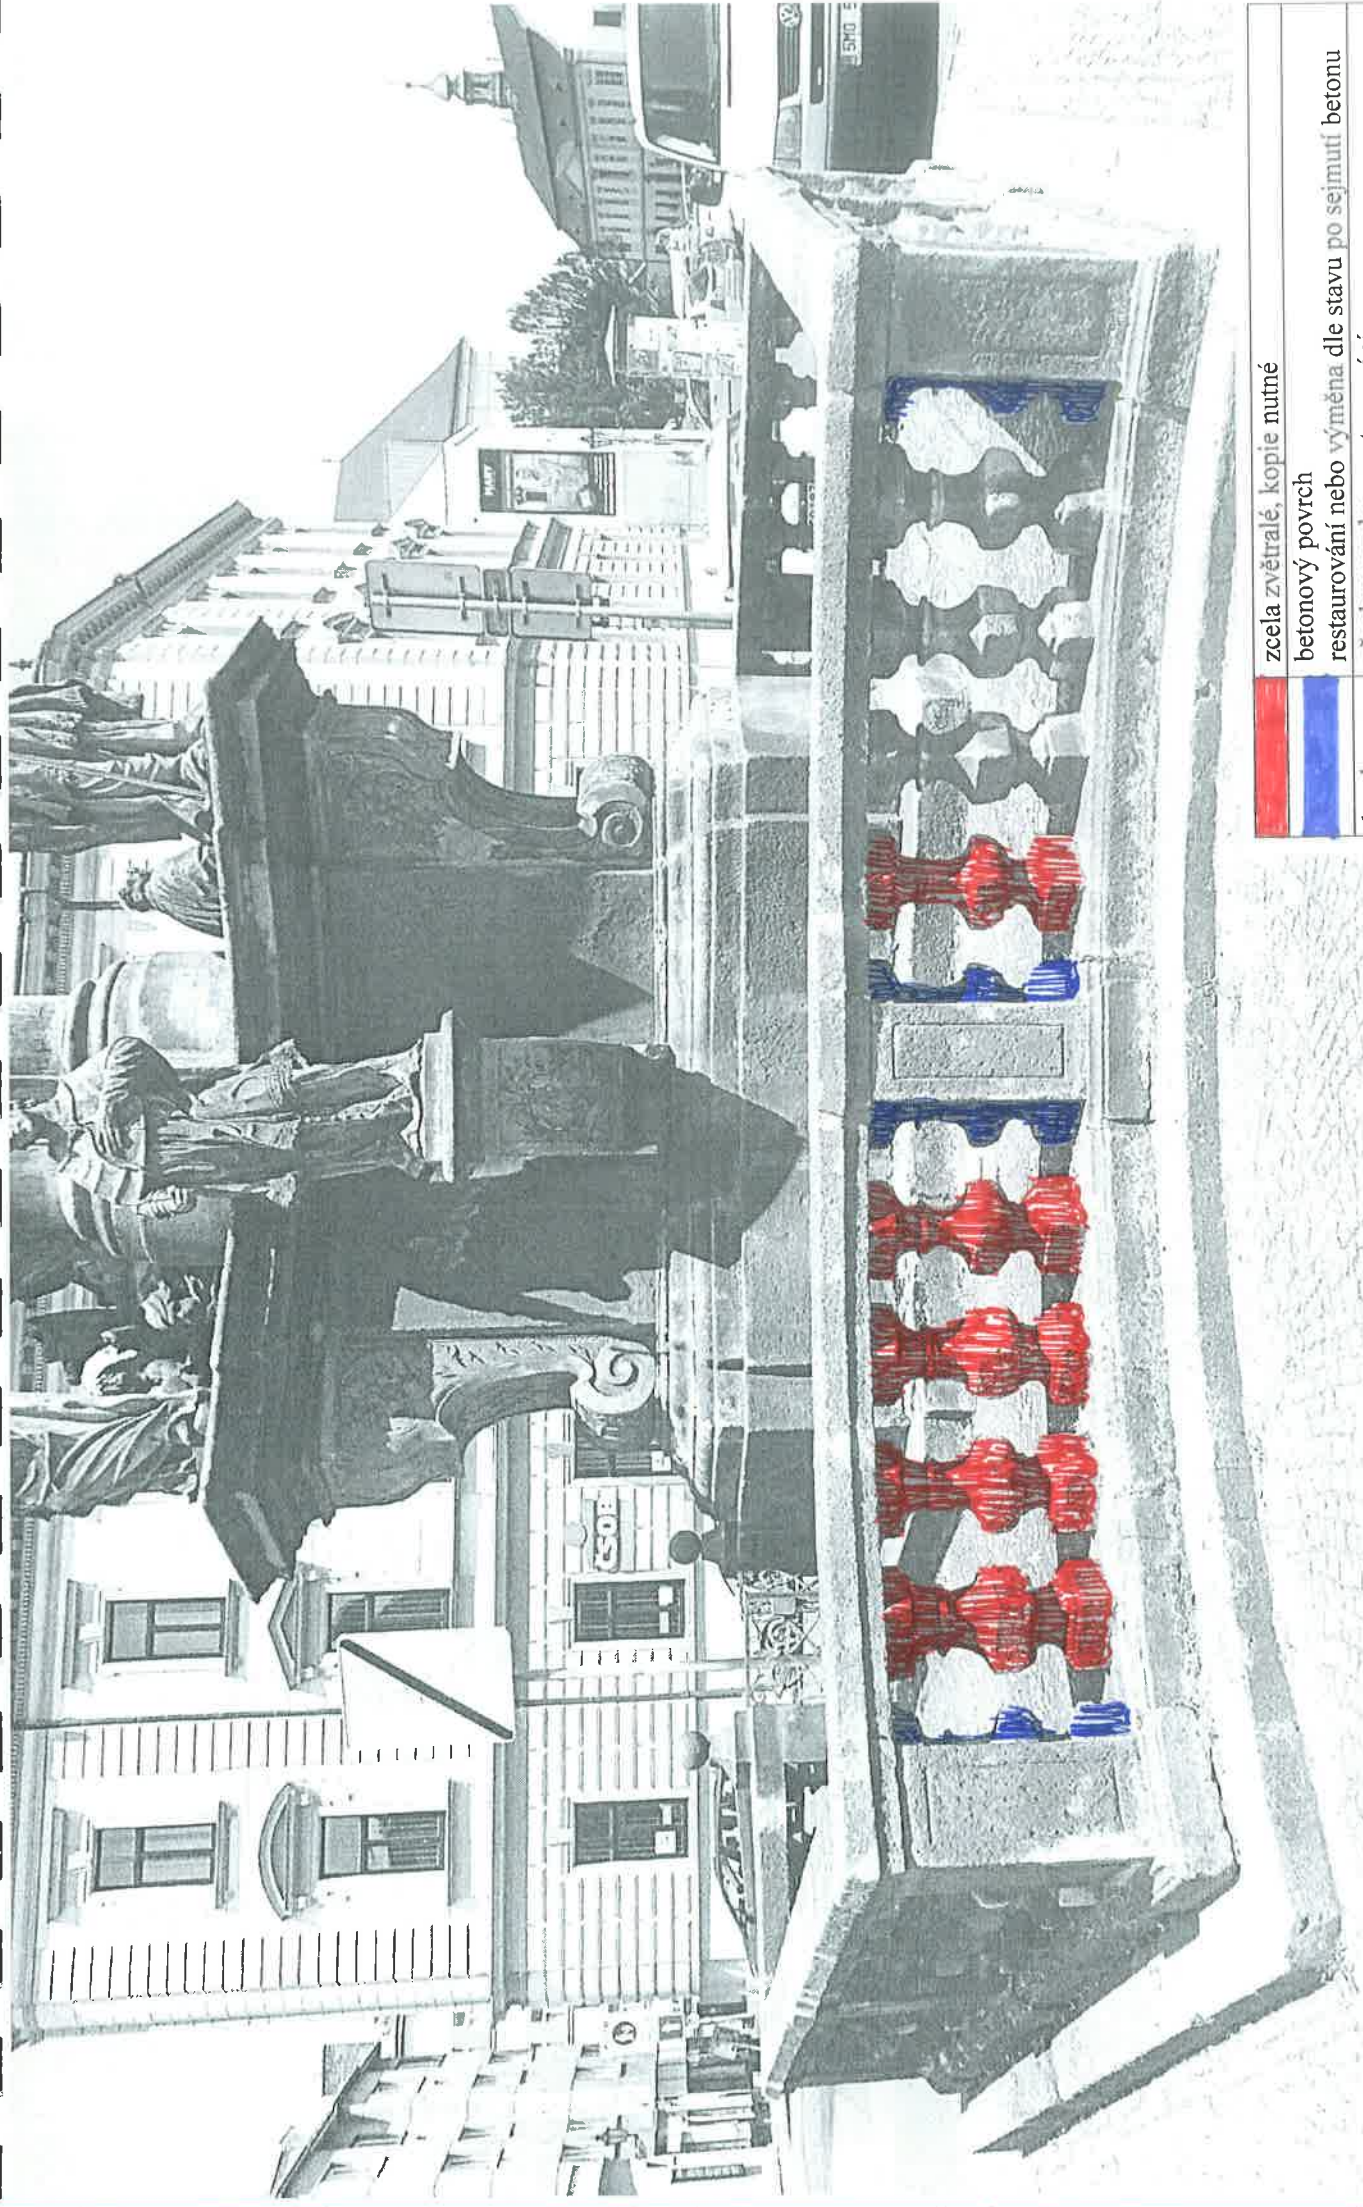
| | zcela zvětralé, kopie nutné |
| | betonový povrch |

Pole č. 3 (další vpravo), segmentové.

| | restaurování nebo výměna dle stavu po sejmutí betonu |
| bez barvy | všechny prvky - restaurování |

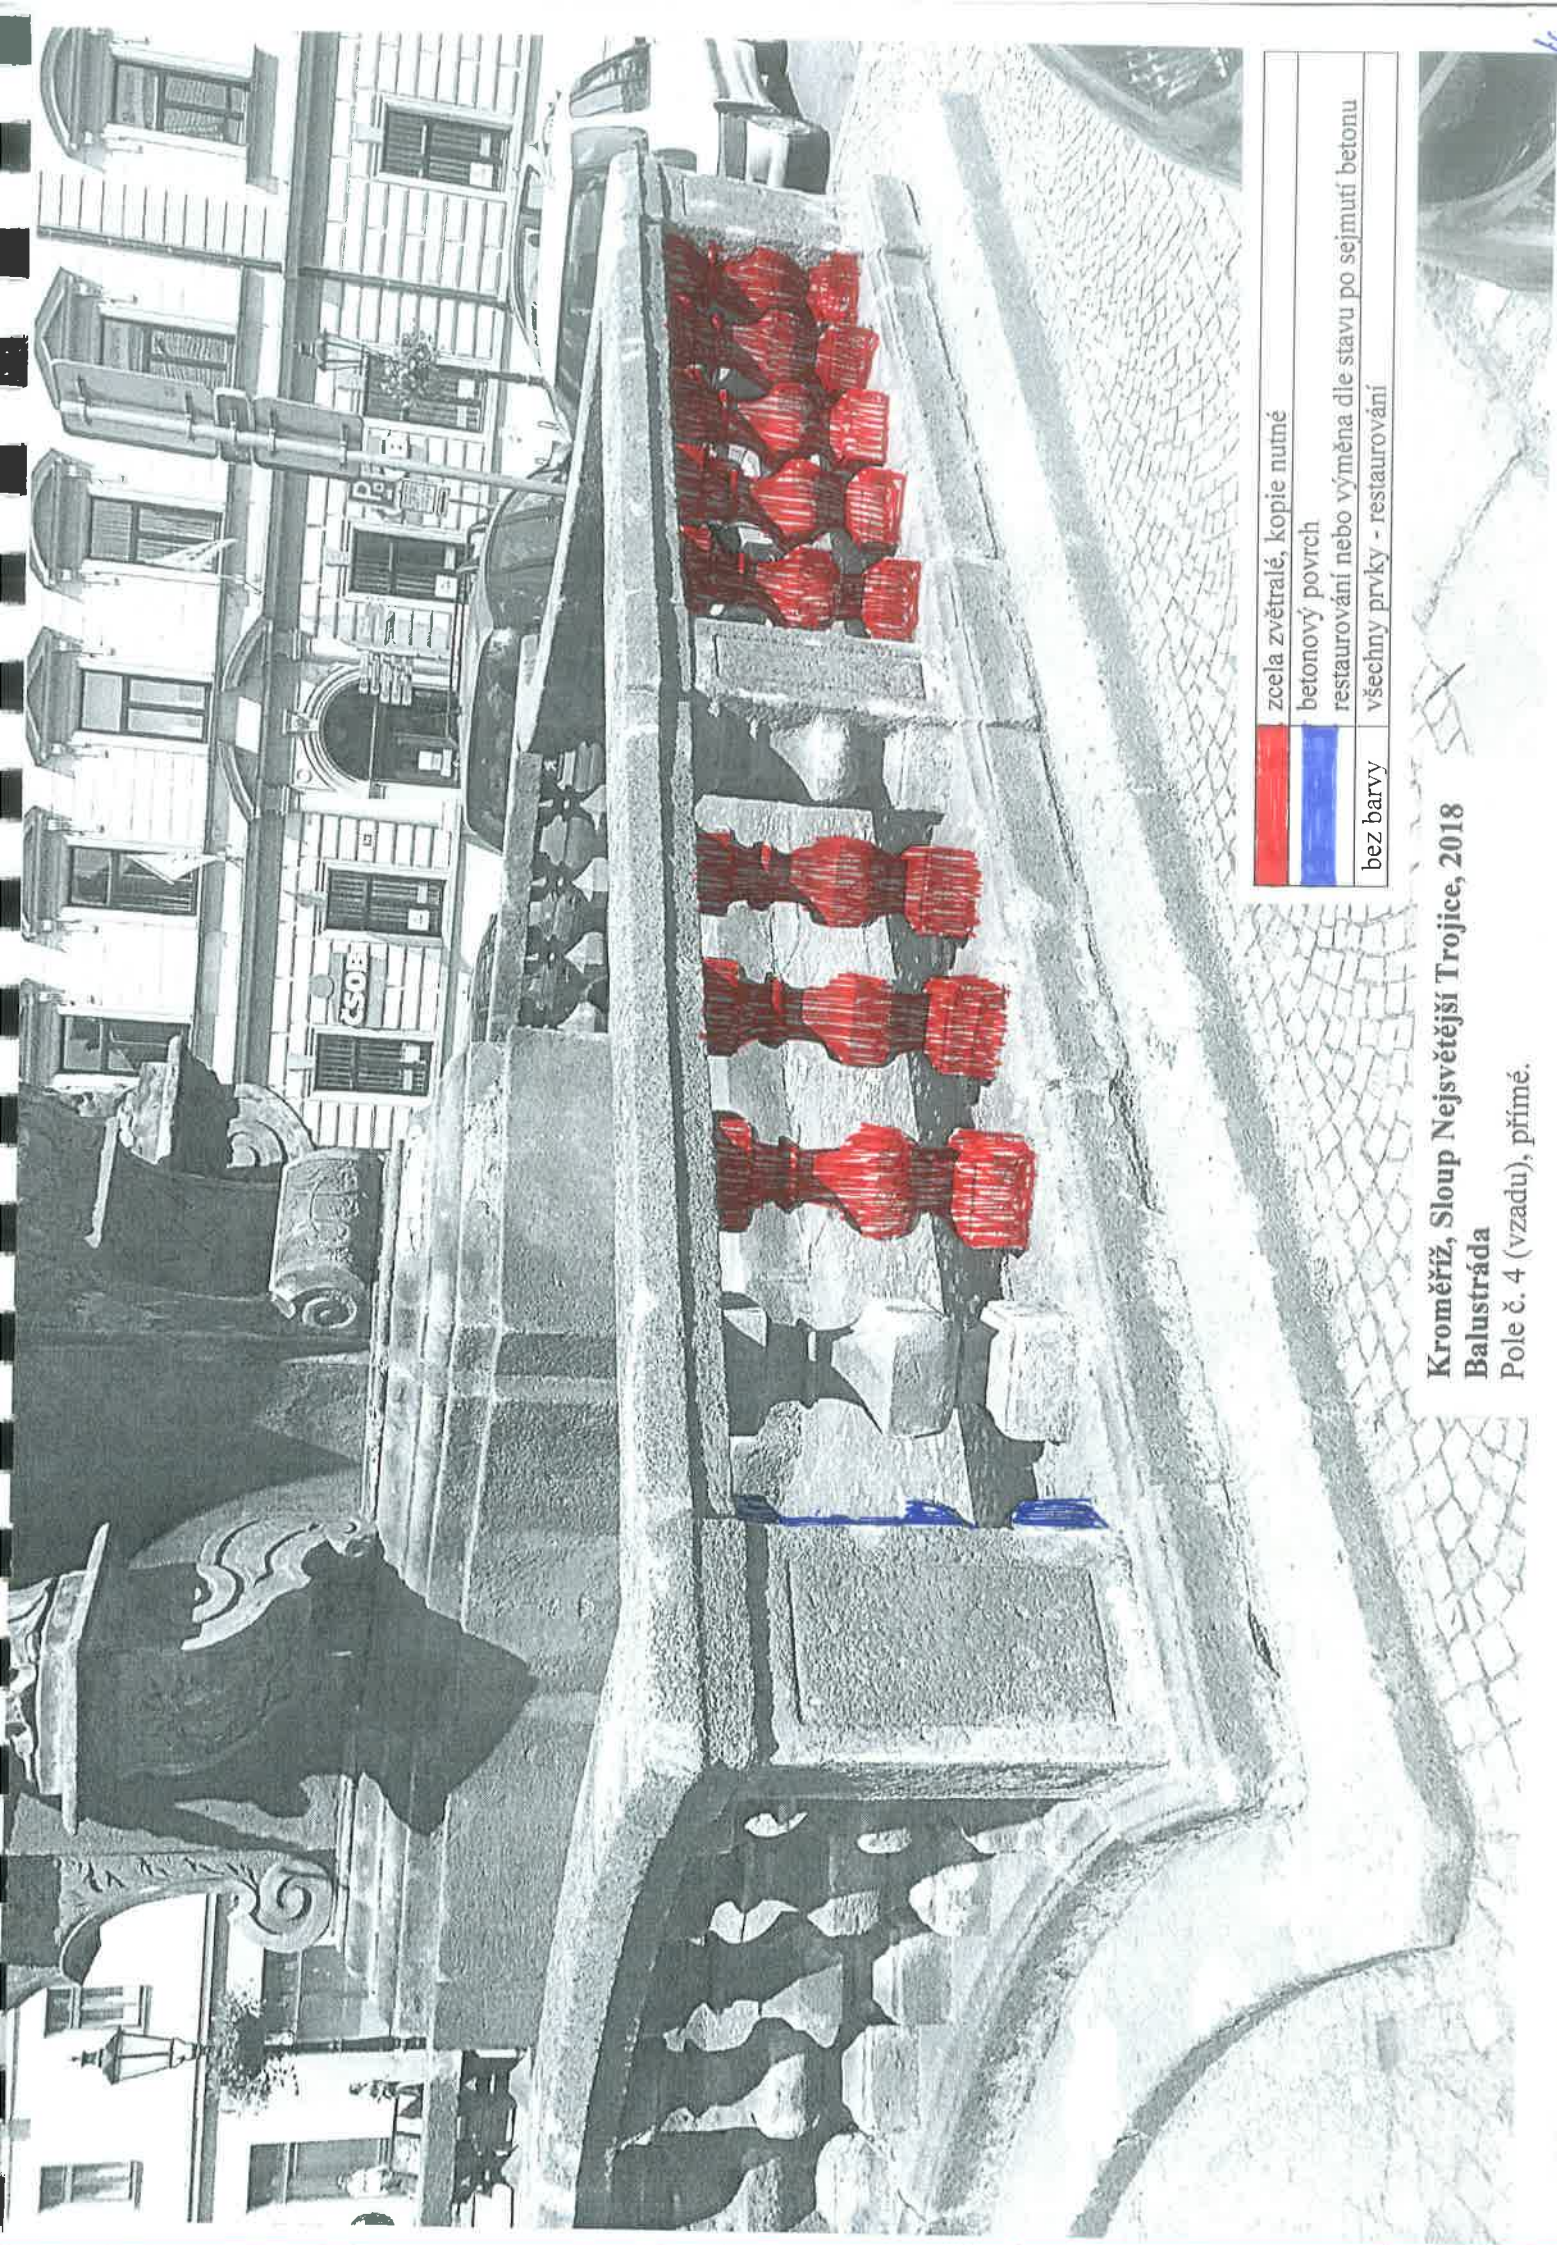
| | zcela zvětralé, kopie nutné |
| | betonový povrch |

Kroměříž, Sloup Nejsvětější Trojice, 2018  
Balustráda  
Pole č. 4 (vzadu), přímé.

| | restaurování nebo výměna dle stavu po sejmutí betonu |
| | všechny prvky - restaurování |

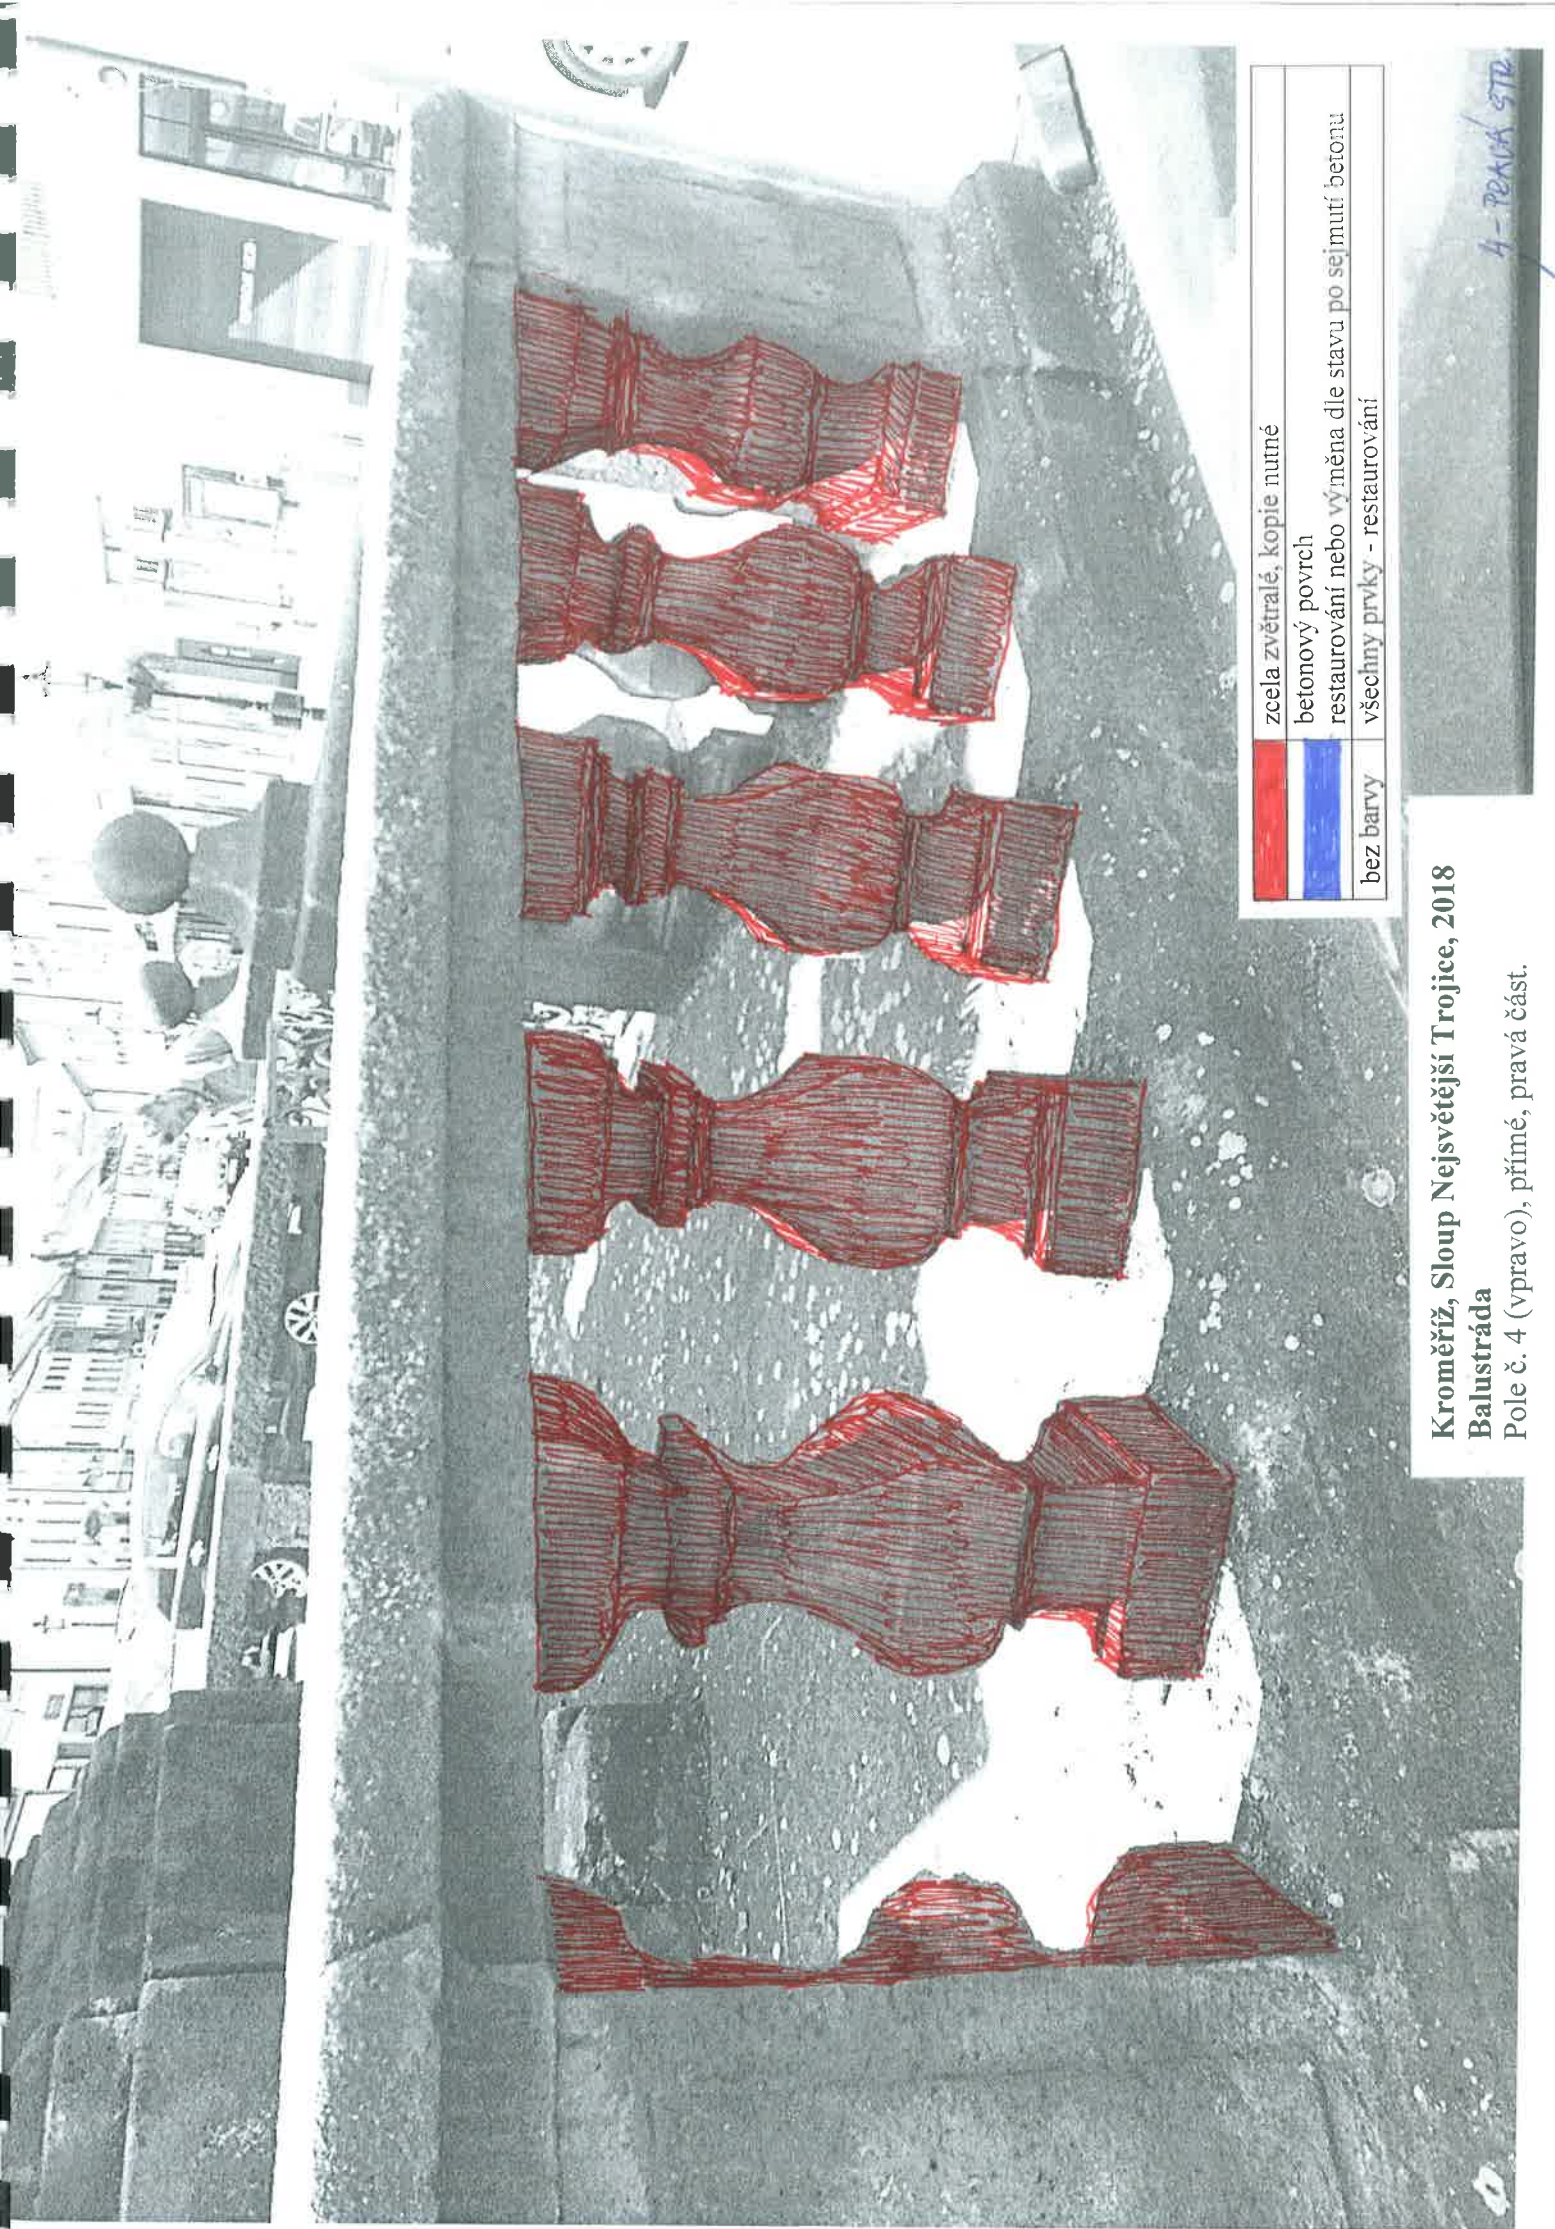
4-PRÁVA STR.

| | zcela zvětralé, kopie nutné |
| | betonový povrch |

Kroměříž, Sloup Nejsvětější Trojice, 2018  
Balustráda  
Pole č. 4 (vpravo), přímé, pravá část.

| | restaurování nebo výměna dle stavu po sejmutí betonu |
| | všechny prvky - restaurování |

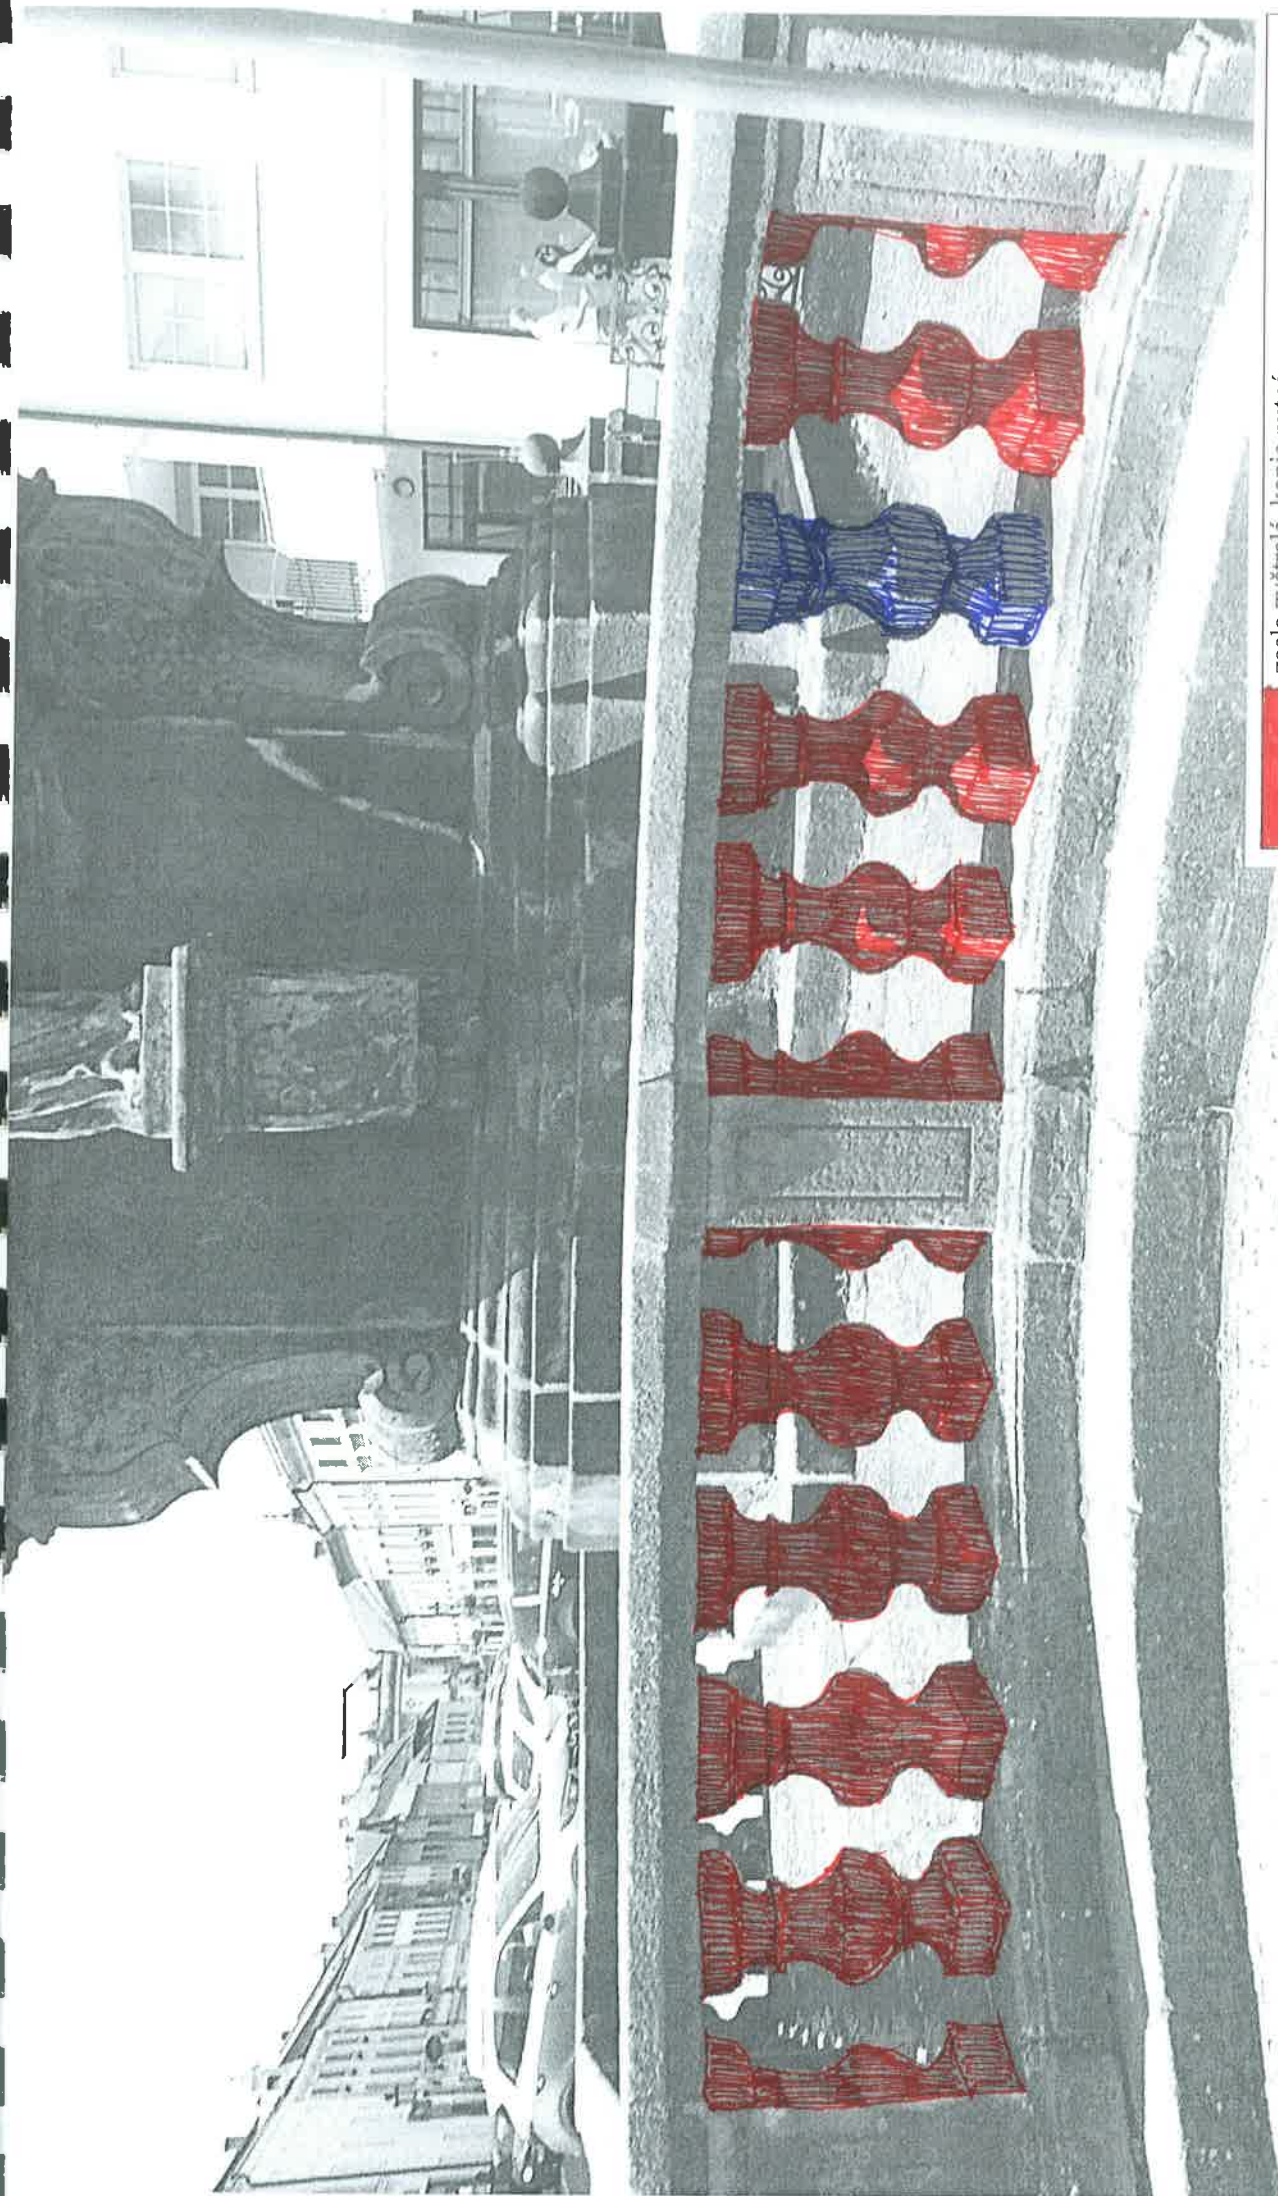
| | zecla zvětralé, kopie nutné |
| | betonový povrch |

Pole č. 5 (pokračování proti směru hodinových ručiček), segmentové.

| | restaurování nebo výměna dle stavu po sejmutí betonu |
| bez barvy | všechny prvky - restaurování |

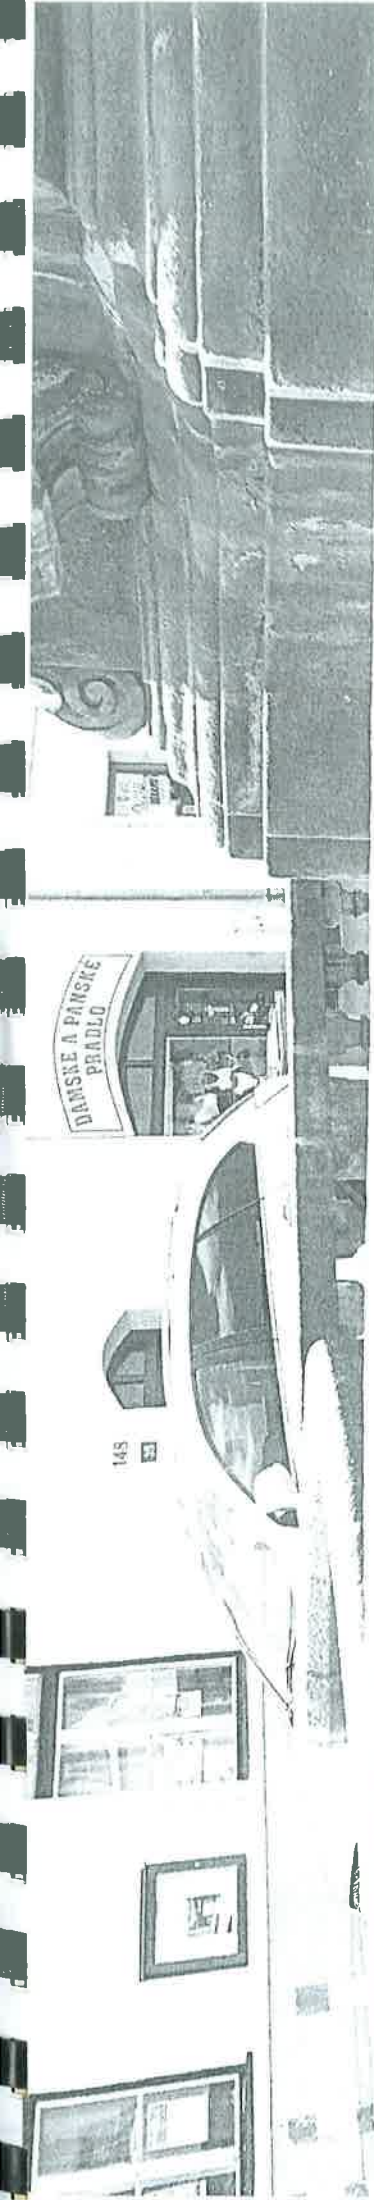
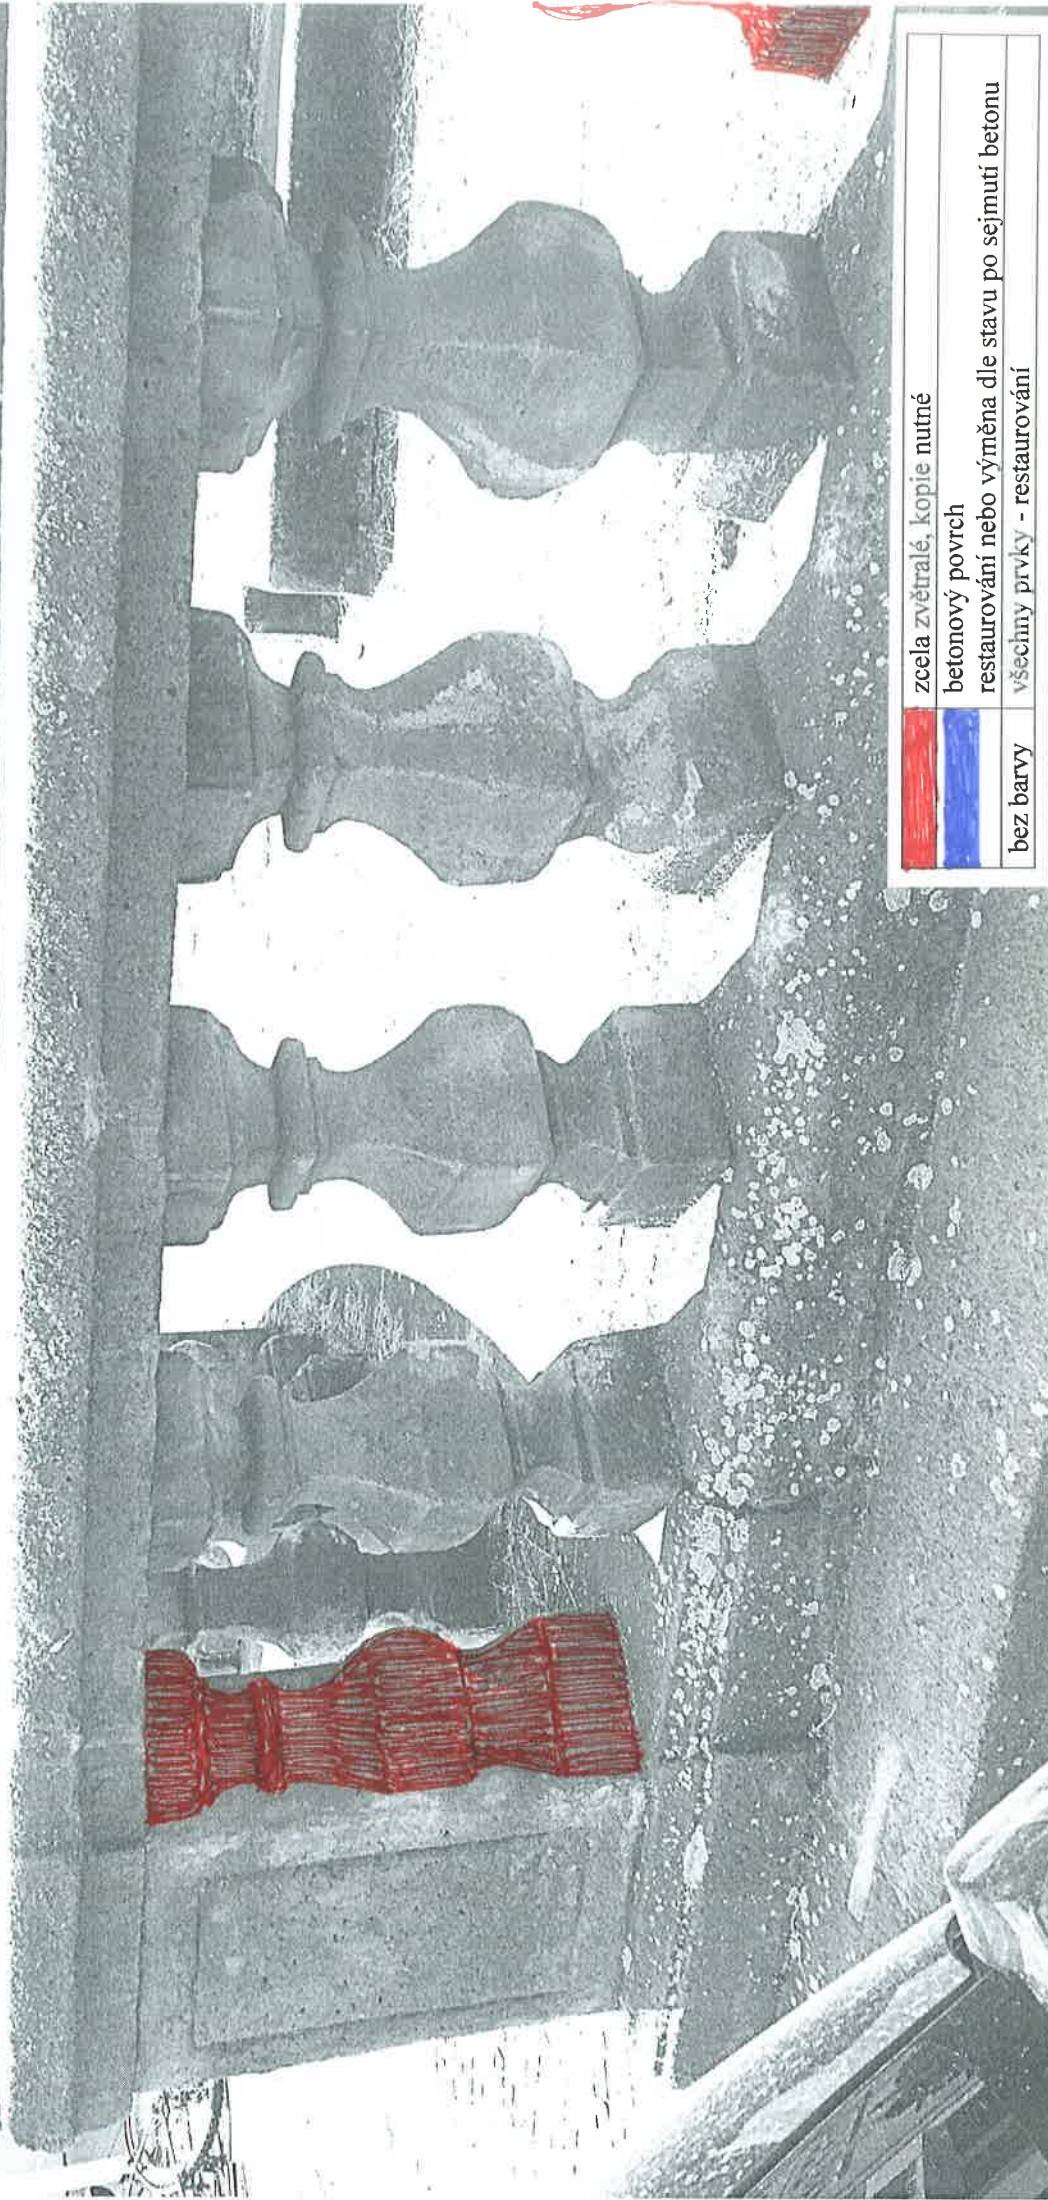
6 - LEVÁ STRANA

| | zcela zvětralé, kopie nutné |
| | betonový povrch |

**Kroměříž, Sloup Nejsvětější Trojice, 2018**  
**Balustráda**  
Pole č. 6 (vlevo od čelního pole), přímé, levá část.

| | restaurování nebo výměna dle stavu po sejmutí betonu |
| | všechny prvky - restaurování |
