Kroměříž, Sloup Nejsvětější Trojice, 2018  
Balustráda  
Čelní pohled na balustrádu (pole č. 1).

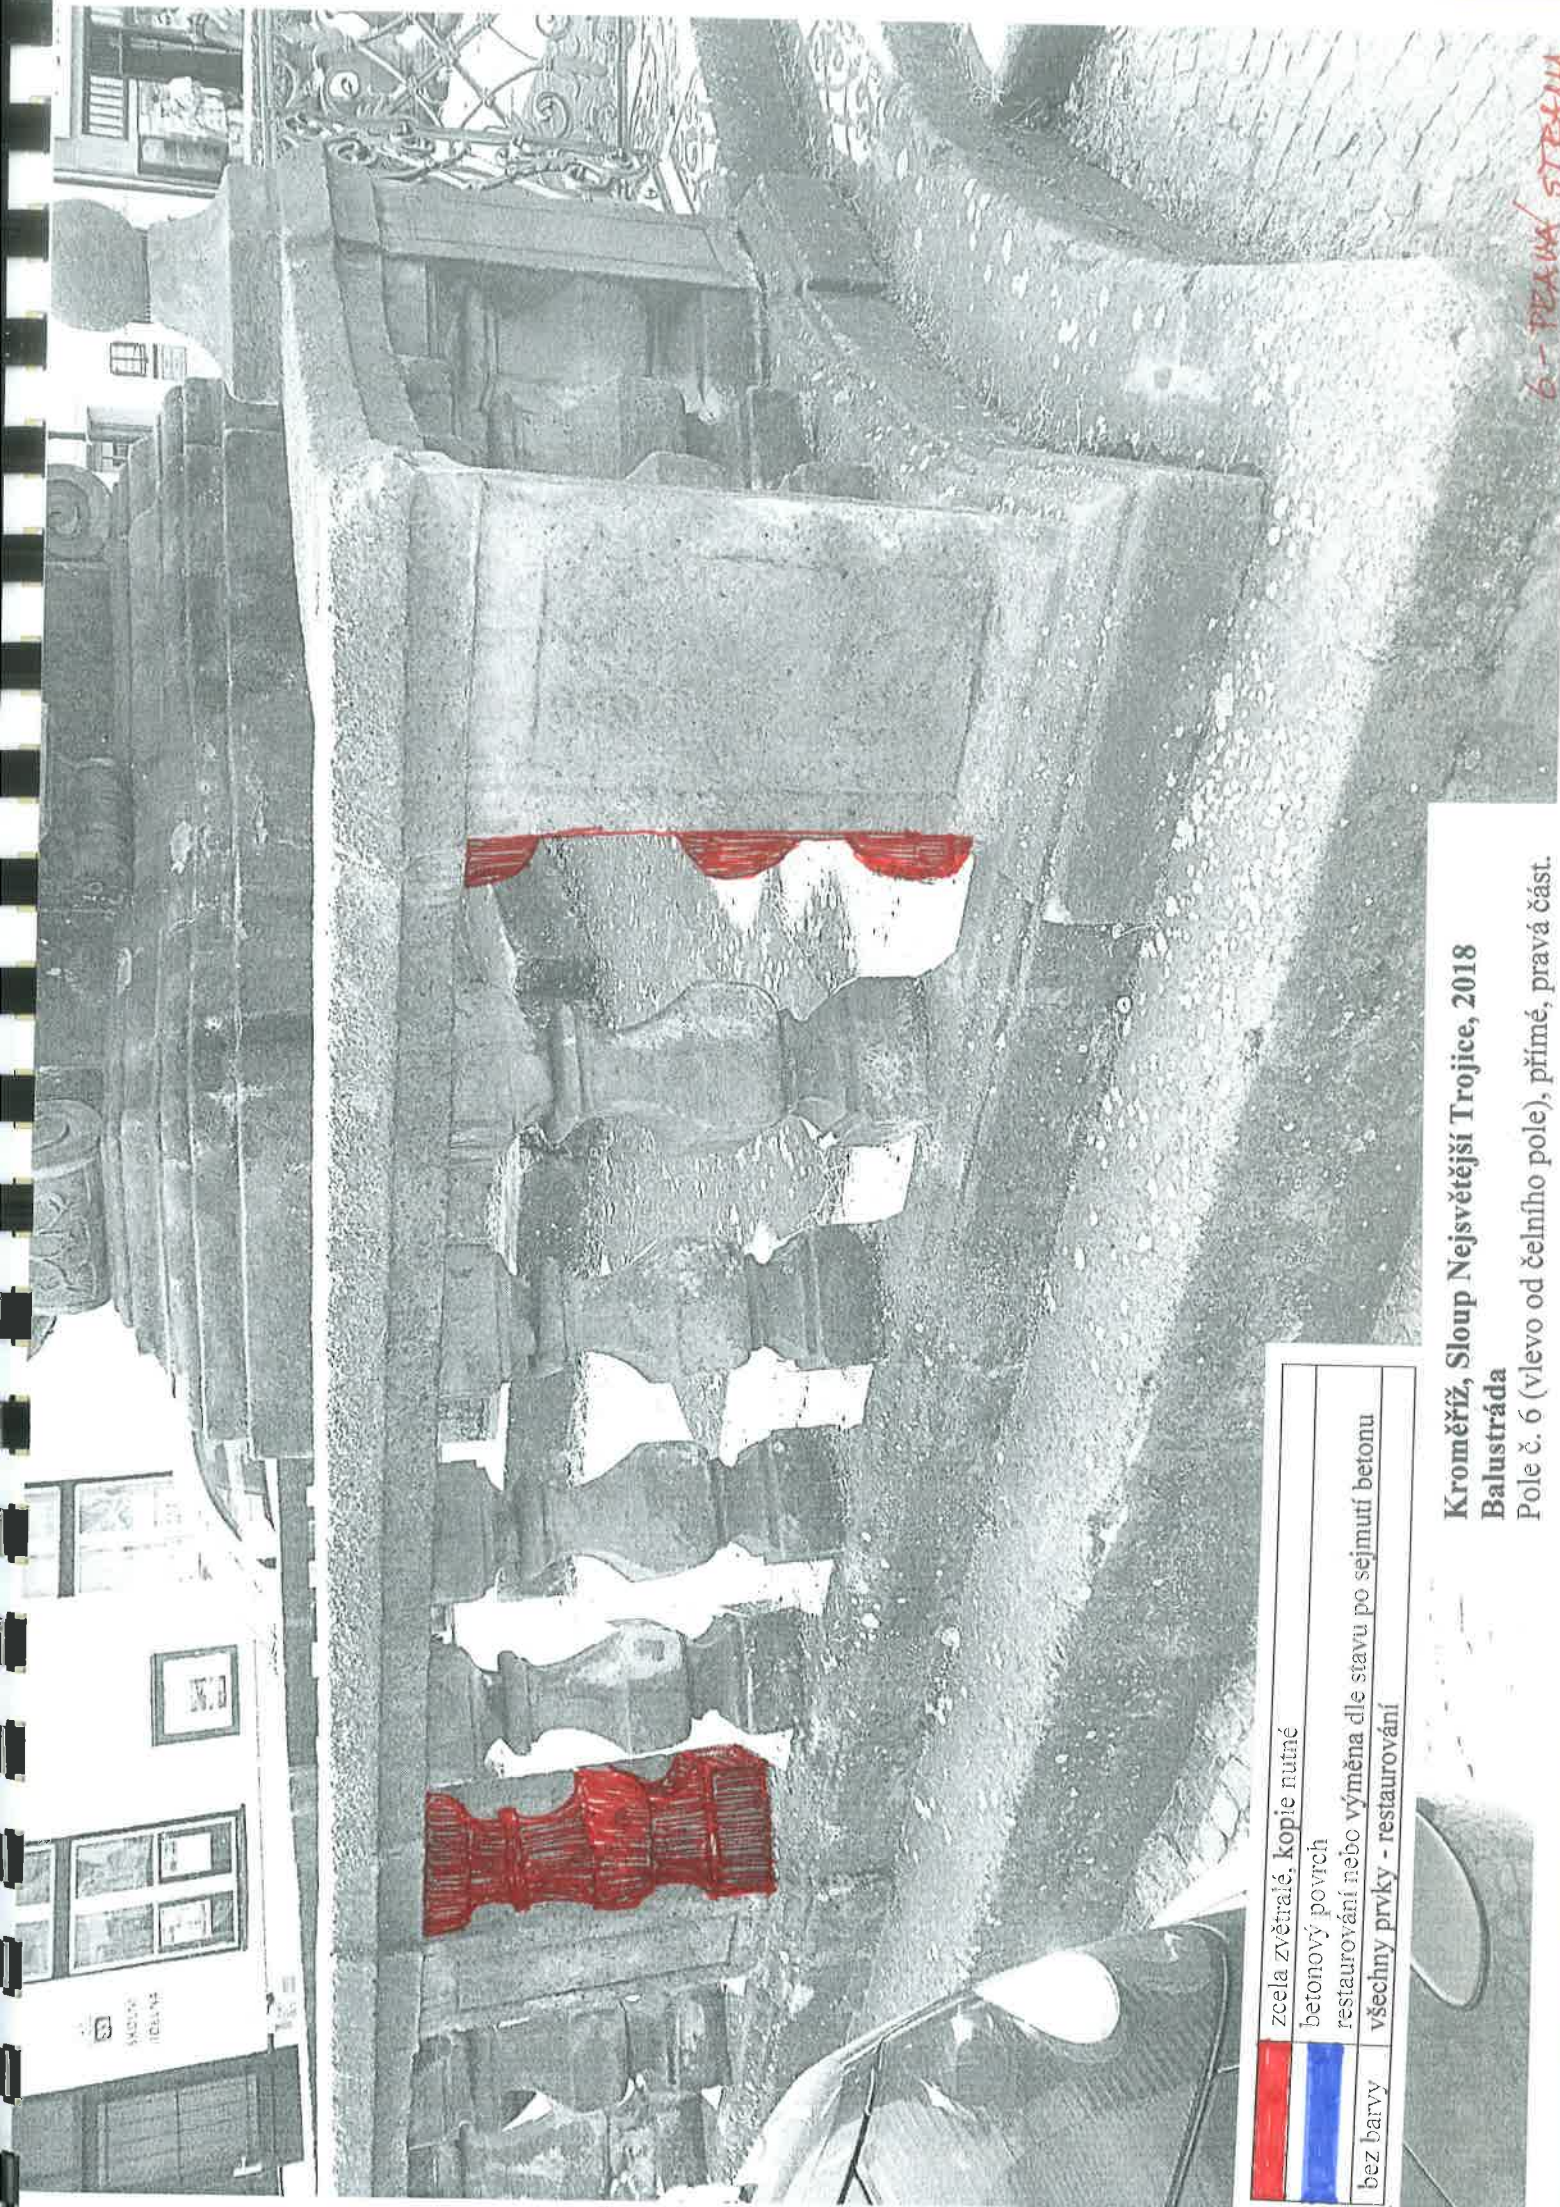
Pole č. 6 (vlevo od čelního pole), přímé, pravá část.

| | zcela zvětralé, kopie nutné |
| | betonový povrch |

| | restaurování nebo výměna dle stavu po sejmutí betonu |
| bez barvy | všechny prvky - restaurování |
