Řez C-C - stávající stav, bourací práce - M 1:50

Ing. Jakub Burý projekty • konzultace • inženýring Tovačovského 2784/24, 767 01 Kroměříž projekce@bury.cz www.bury.cz	
ING. JAKUB BURÝ	ING. JAKUB BURÝ	KROMĚŘÍŽ		
		P. Č. ST. 217, ST. 218, ST. 216/1, ST. 216/3		
INVESTOR: MĚSTO KROMĚŘÍŽ, VELKÉ NÁMĚSTÍ 115, 767 01 KROMĚŘÍŽ				
AKCE : SANACE VLNKÉHO ZDIVA RADNICE V KROMĚŘÍŽI			DATUM	01/2021
			STUPEŇ	DPS
			ZAK. Č.	08-20
			MĚŘÍTKO	1:50
OBSAH : D.1.1a ARCHITEKTONICKO-STAVEBNÍ ŘEŠENÍ ŘEZ C-C - STÁVAJÍCÍ STAV, BOURACÍ PRÁCE			ČÁST:	Č. VÝK.
			D.	D.1.1a-105

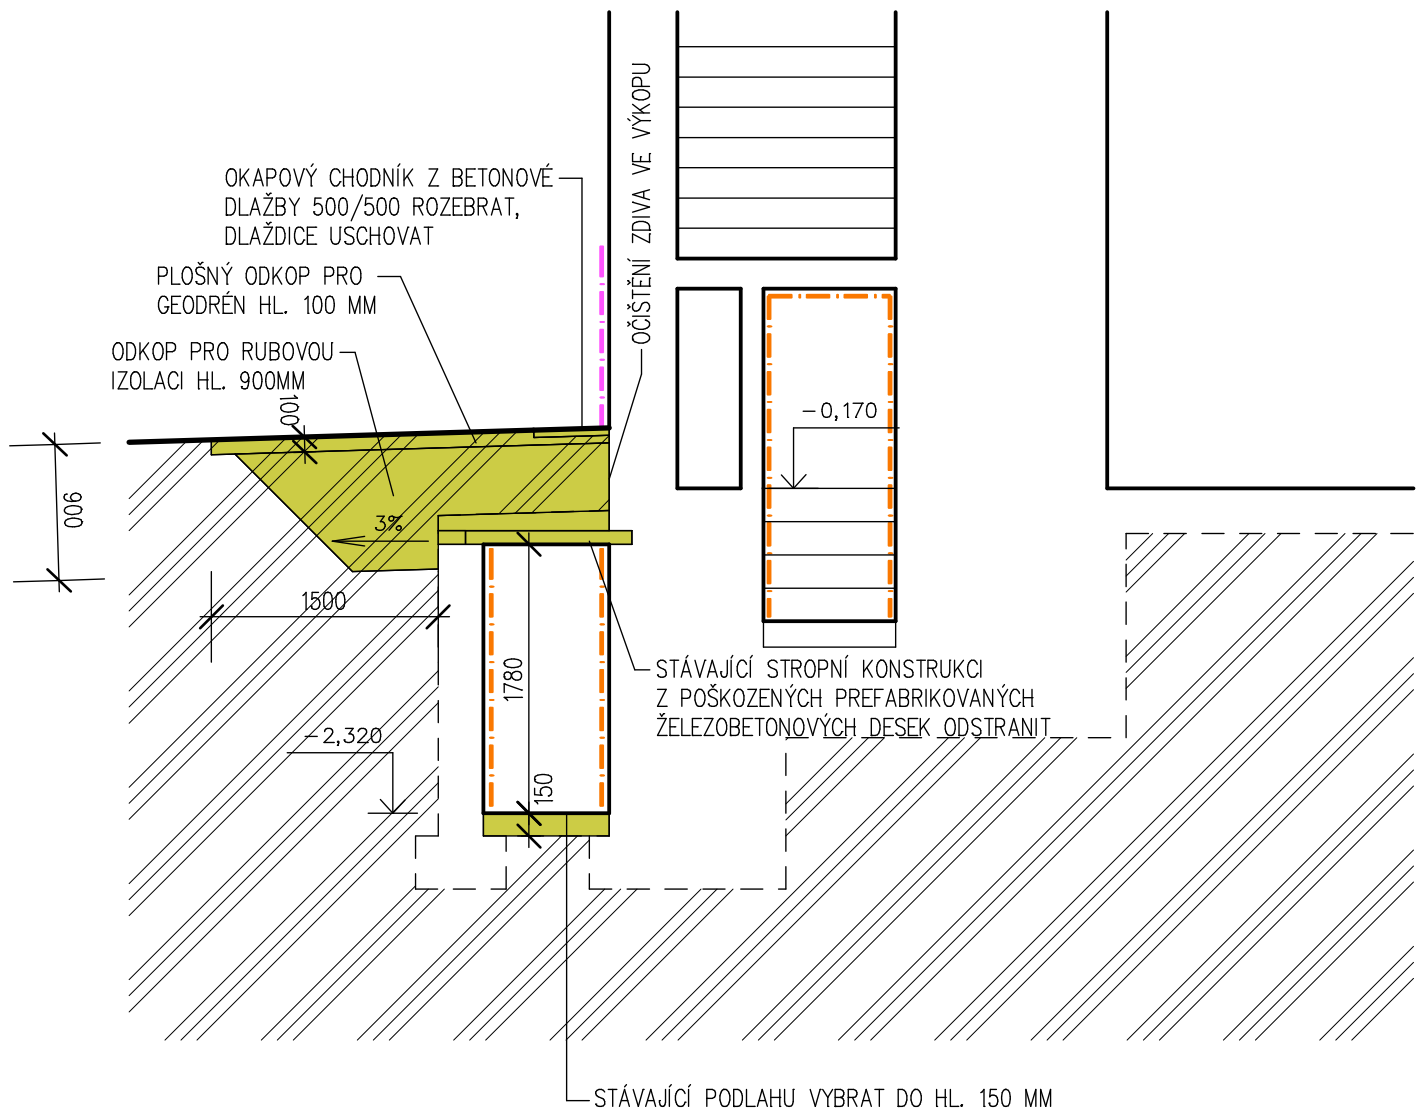
- POŠKOZENÁ STROPNÍ KONSTRUKCE Z PREFABRIKOVANÝCH ŽB DESEK BUDE PO ODKOPÁNÍ ZEMINY ODSTRANĚNA
- KOLEM PATY ZDIVA VE DVORNÍ ČÁSTI BUDE PROVEDEN ODKOP PRO RUBOVOU IZOLACI DO HL. 900 MM
- PRO GEODRÉN BUDE PROVEDEN PLOŠNÝ ODKOP HL. 100 MM VE VZDÁLENOSTI 1,5 M OD VNĚJŠÍHO LÍCE ZDIVA
- PODLAHA BUDE VYBRÁNA DO HL. 150 MM
- ROZEBÍRANÉ DLAŽBY BUDOU USCHOVÁNY PRO OPĚTOVNÉ POUŽITÍ
