Vypracoval	Zodp. proj. profese	Autorizovaná osoba
Michal Fianta	Michal Fianta	Ing. Josef Šico
Místo stavby:	ul. Francouzská, Kroměříž	
Investor:	Město Kroměříž, Velké náměstí 115/1, 767 01 Kroměříž	
STAVBA	Parkování na ulici Francouzská, Kroměříž	
OBJEKT	101 Parkování 102 Oprava a předlažba chodníků	
OBSAH	Vlečné křivky

FORMÁT	2 x A4
DATUM	06 / 2022
STUPEŇ	společné ÚR + SP
MĚŘITKO	1: 300
Č. KOPIE	
ZAKÁZKOVÉ ČÍSLO	22 - 437
ARCHIVNÍ ČÍSLO	ČÍSLO VÝKRESU
2022 - 437	D.1.1.b)-003

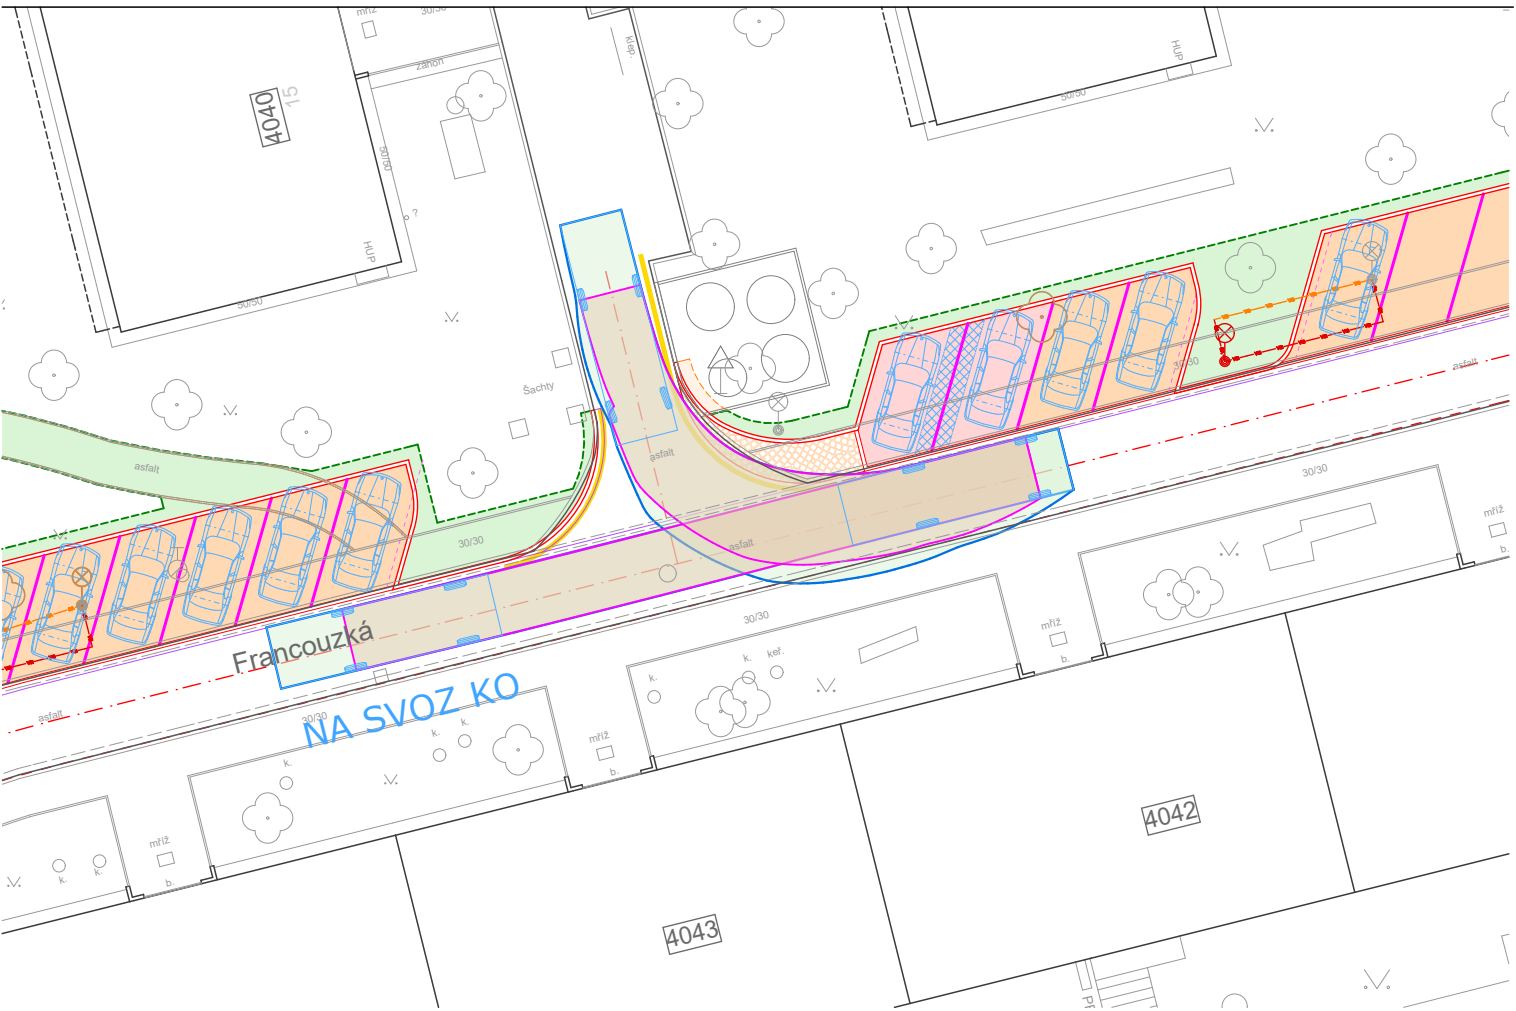
Vlečná křivka - najetí

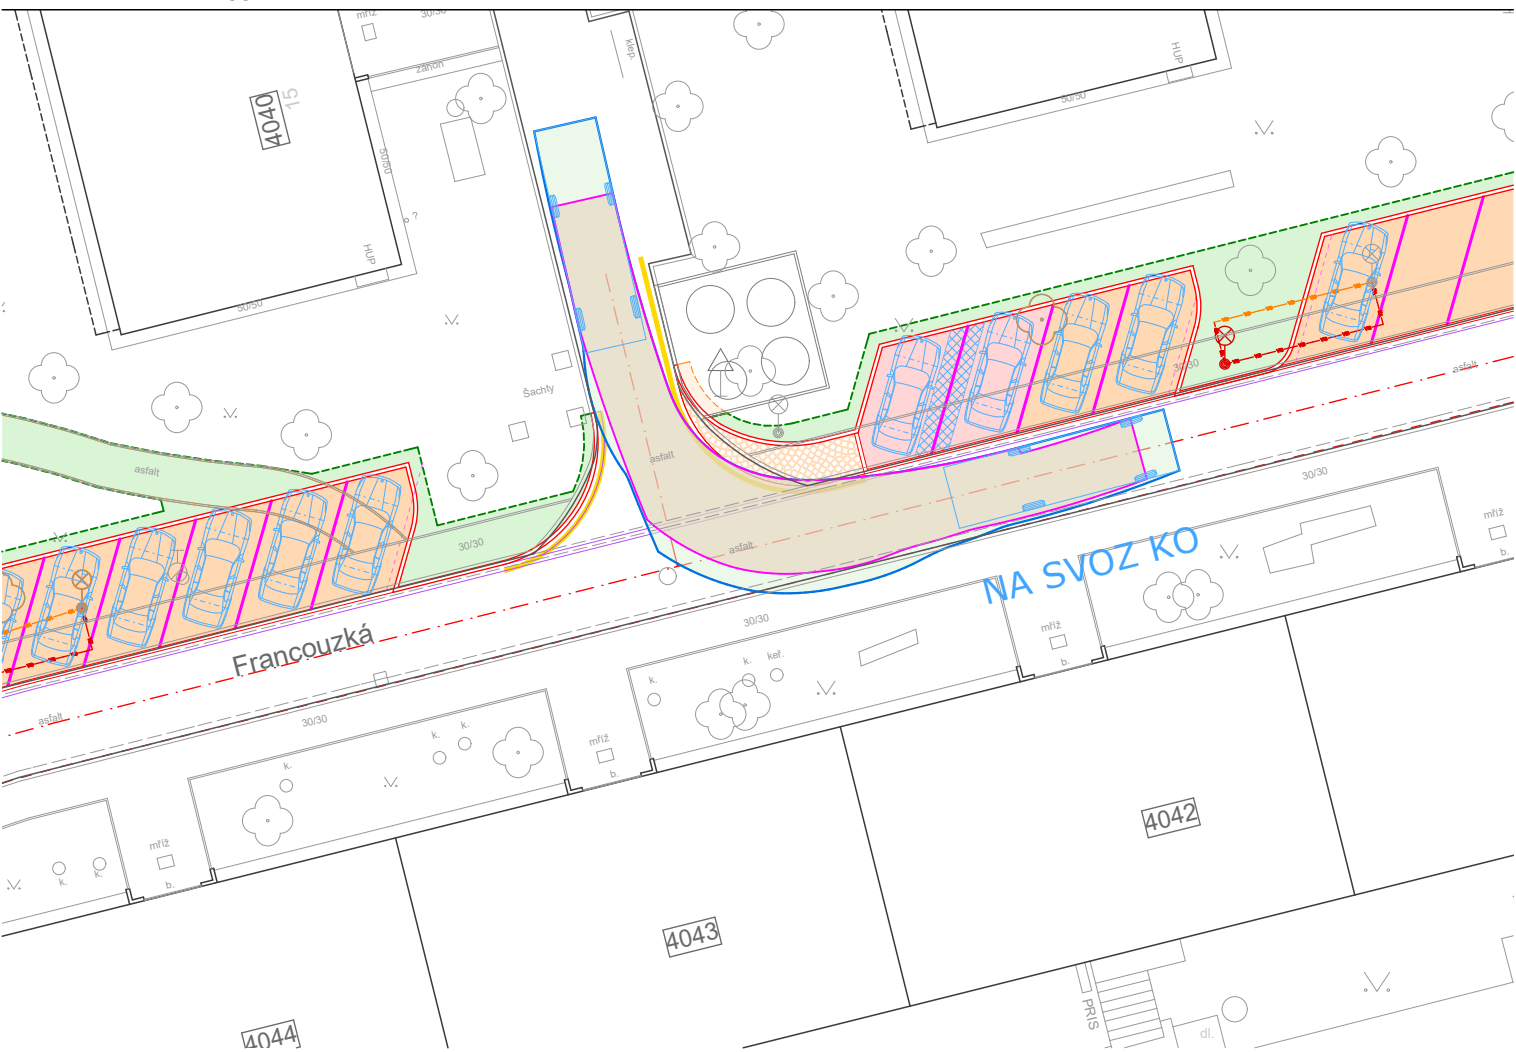
Vlečná křivka - vyjetí

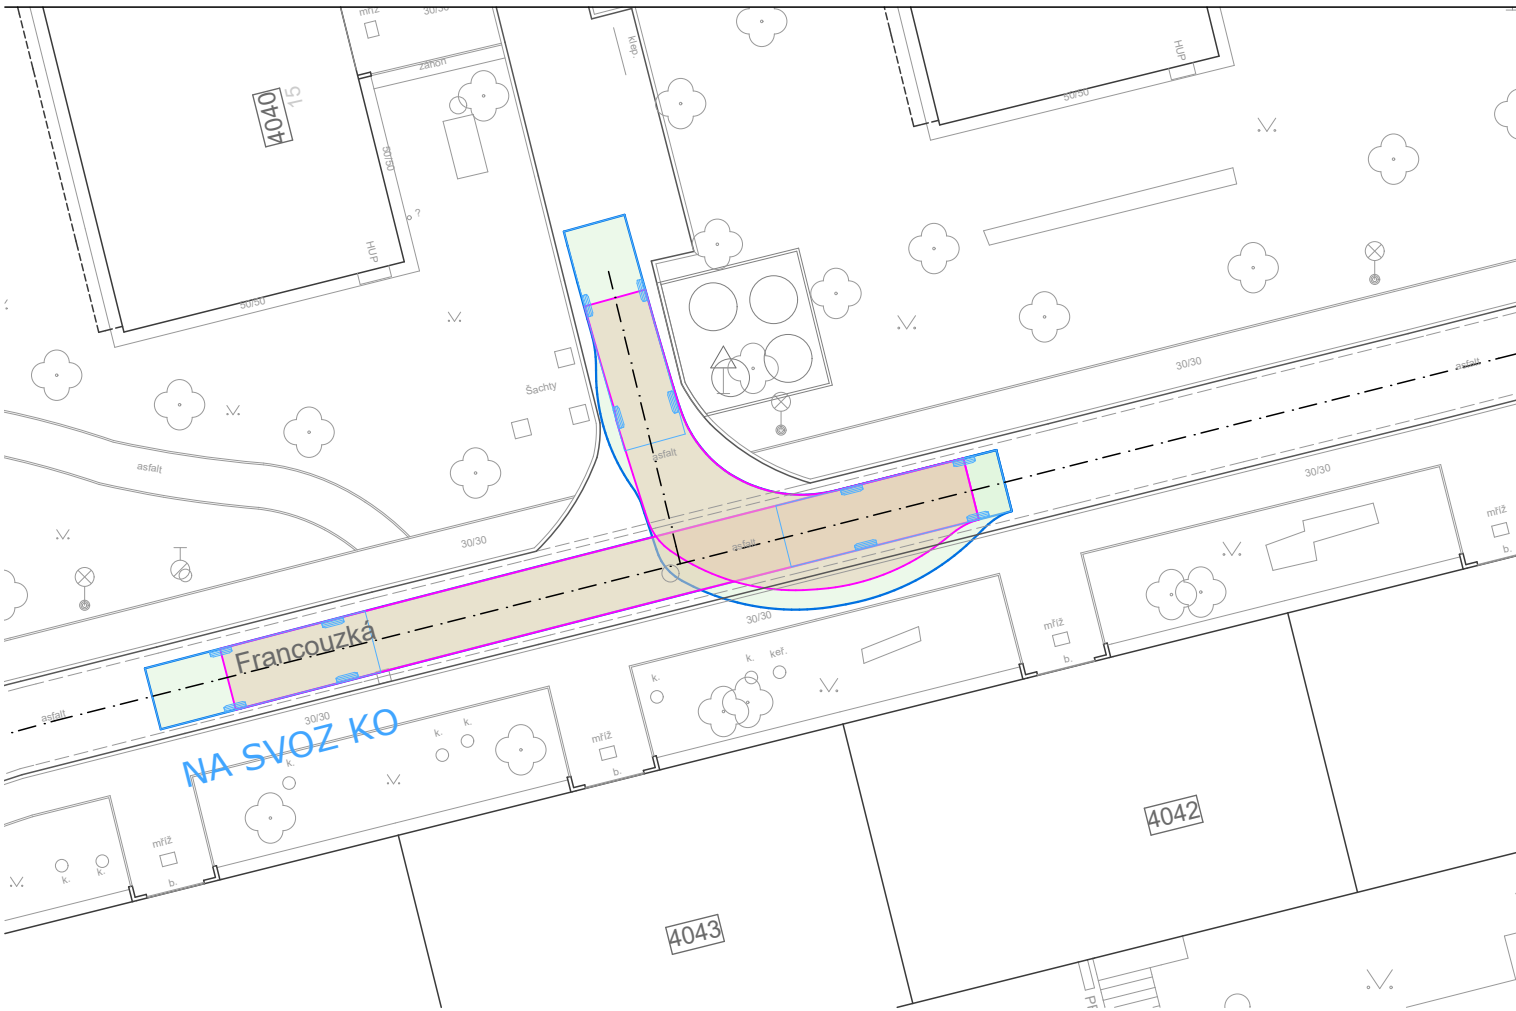
Vlečná křivka - stávající stav

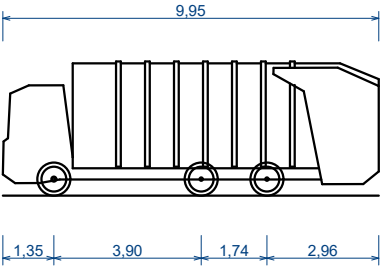
ASKO23 - Automobil na Svoz Komunalního Odpadu
(3 Naprawy - Nepohanenou Třetí Napravou)

Celková délka	9.950m
Celková šířka	2.500m
Celková výška karoserie	3.550m
Min. světlá výška karoserie	0.304m
Rozchod kol	2.500m
Doba otáčení mezi plnými rejdy	5.00 s
Poloměr zatáčení mezi stěnami	8.600m
