NOVÝ STAV

Ing. Jakub Burý projekty - konzultace - inženýring Tovačovačkého 2784/24, 767 01 Kroměříž projekce@burycz www.burycz.cz	
ING. JAKUB BURÝ	ING. JIŘKA MLČOCHOVÁ	KROMĚŘÍŽ		
INVESTOR: Sociální služby města Kroměříže, příspěvková organizace, Riegrovo nám. 159, 767 24 Kroměříž				
AKCE :	Oprava koupelen v domově pro seniory U Moravy, Kroměříž		DATUM	04/2022
OBJEKT :	BLOK A		STUPEŇ	DPS
			ZAK. Č.	06-22
			MĚŘÍTKO	1:100
OBSAH :	D.1.1 ARCHITEKTONICKO-STAVEBNÍ ŘEŠENÍ PŮDORYS 2.NP - NOVÝ STAV		ČÁST:	Č. VÝK.
			D.	D.1.1-107

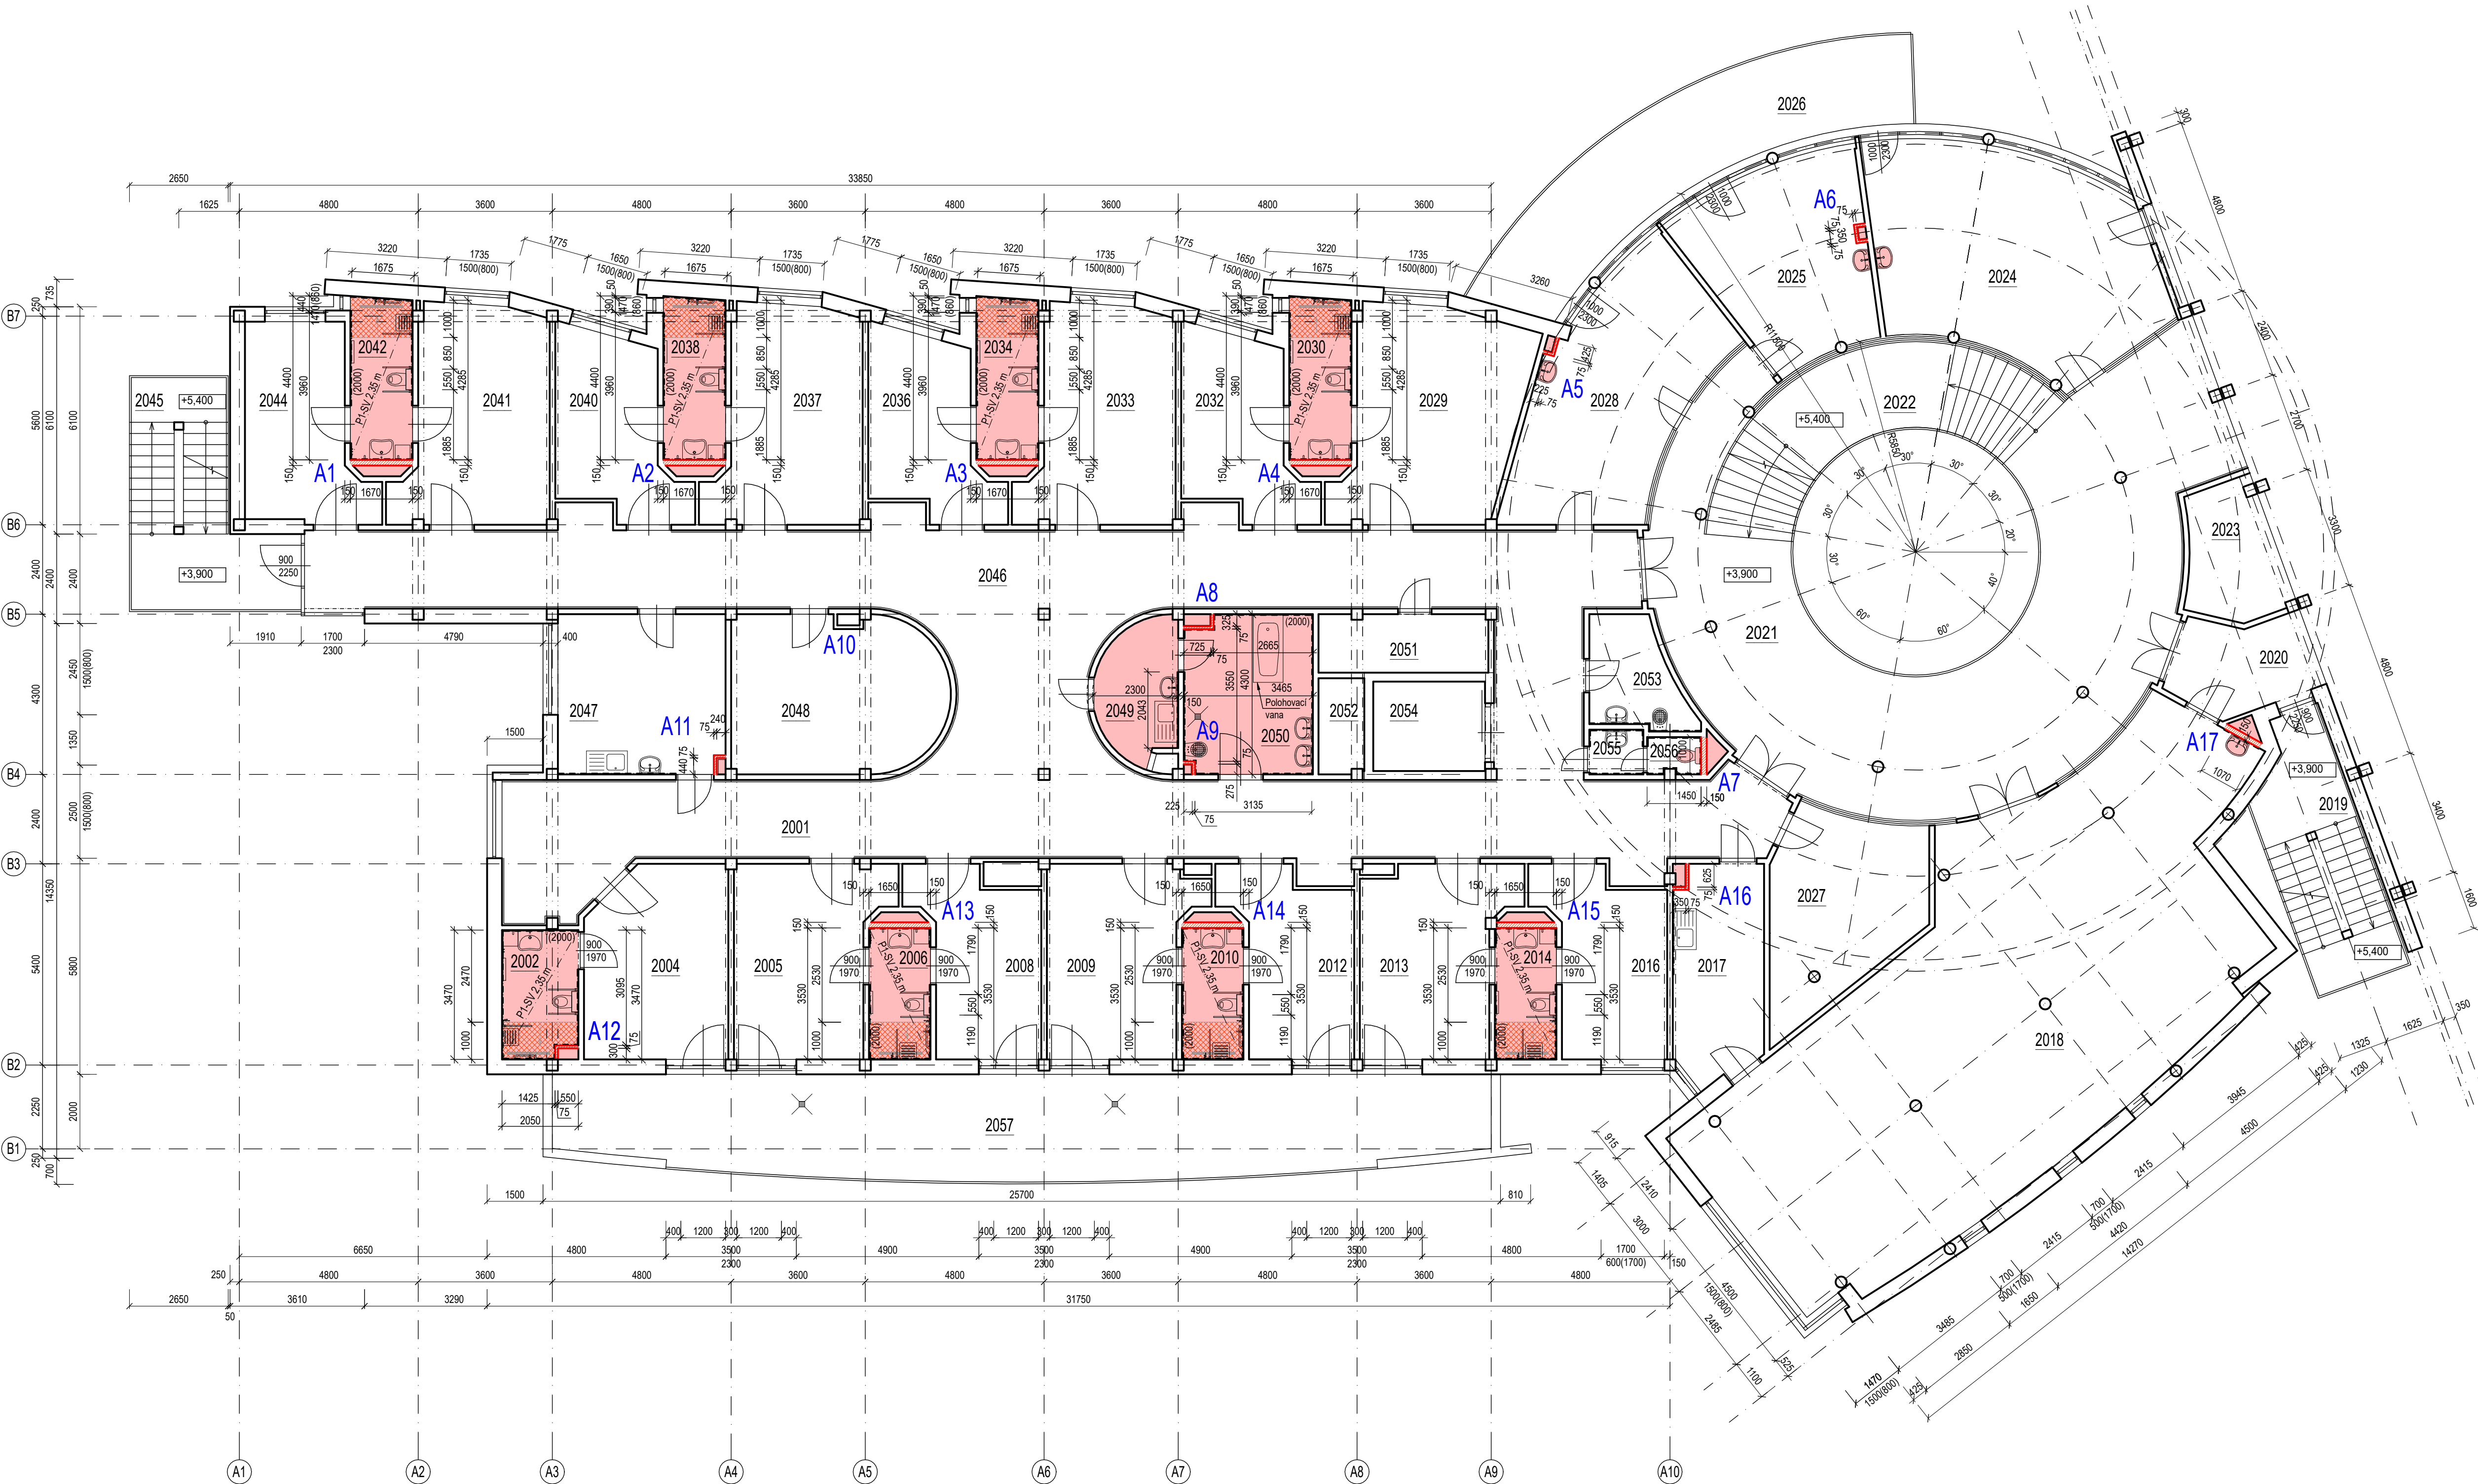
- NOVÉ PRŮCHY INSTALAČNÍCH ŠACHET Z TVAROVEK YTONG TL. 150 A 75 mm
- NOVÉ KERAMICKÁ OKLADY VÝŠKY 2000 mm
- NOVÉ KERAMICKÁ DLAŽBY
- NOVÁ SKLADBA PODLAHY VE SPRCHOVÉM KOUTU
- NOVÝ ZAVĚŠENÝ SDK PODHLED
- NOVÝ NÁTER ZARUBNÍ U ŘEŠENÝCH KOUPELEN
- NOVÉ ZARIZOVACÍ PŘEDMĚTY A VYBAVENÍ KOUPELEN

P1 - NOVÝ ZAVĚŠENÝ SDK PODHLED NA KOVOVÉ KONSTRUKCI, SÁDKOKARTON DO VLHKÝCH PROSTOR
