Kroměříž, Sloup Nejsvětější Trojice, 2018
Vrcholové sousoší Nejsvětější Trojice – socha Boha Otce a socha Ježíše Krista
Čelní pohled

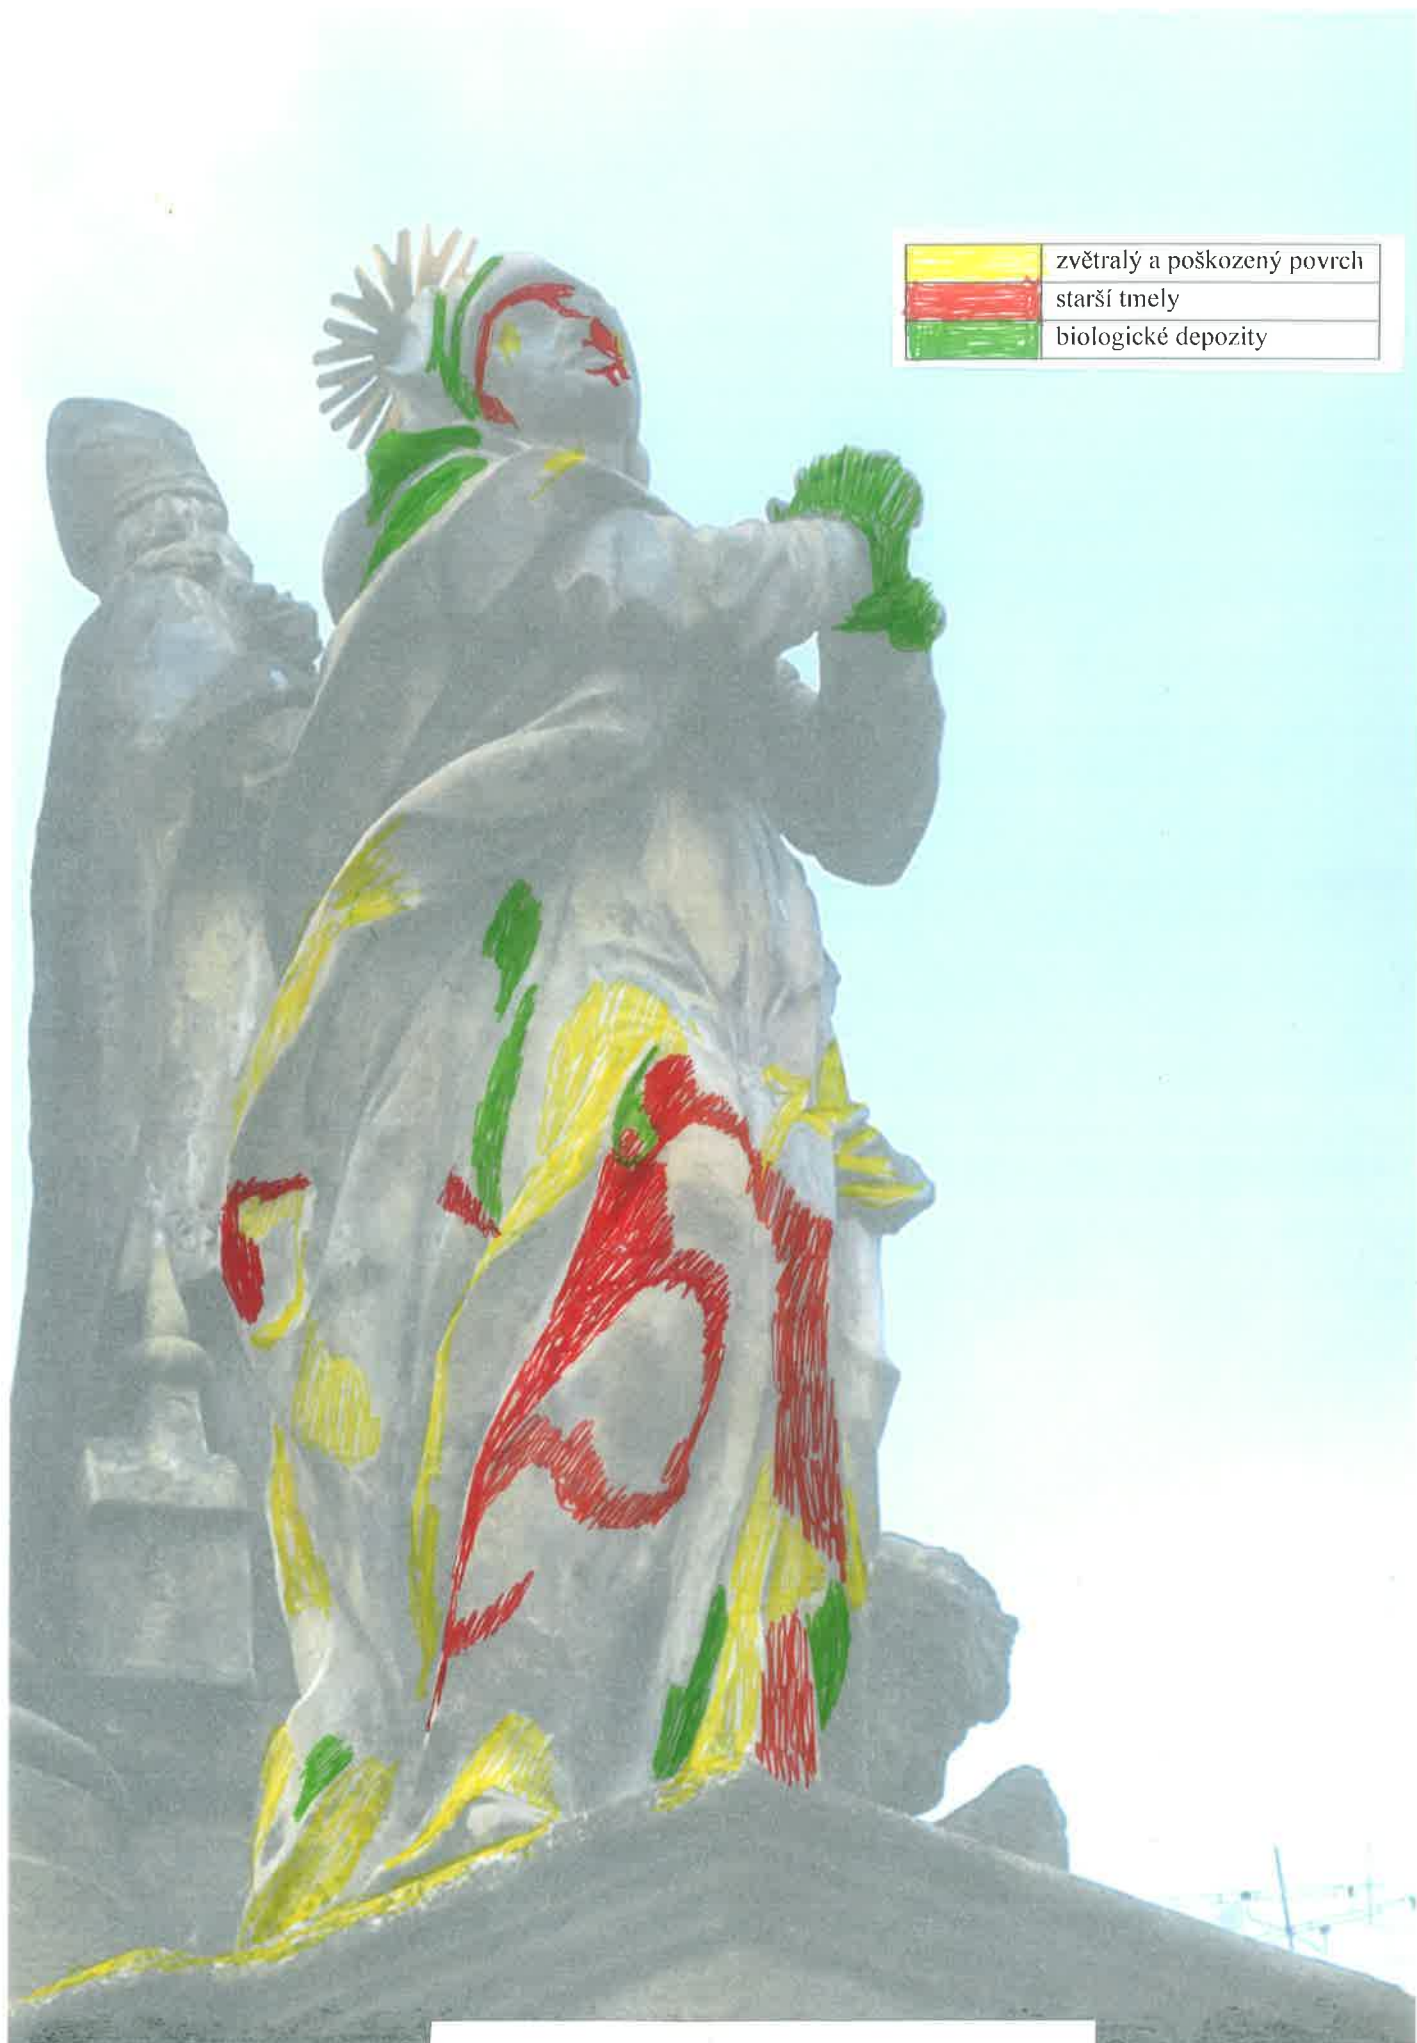
Kroměříž, Sloup Nejsvětější Trojice, 2018
Socha sv. Anny

zvětralý a poškozený povrch

starší tmely

biologické depozity

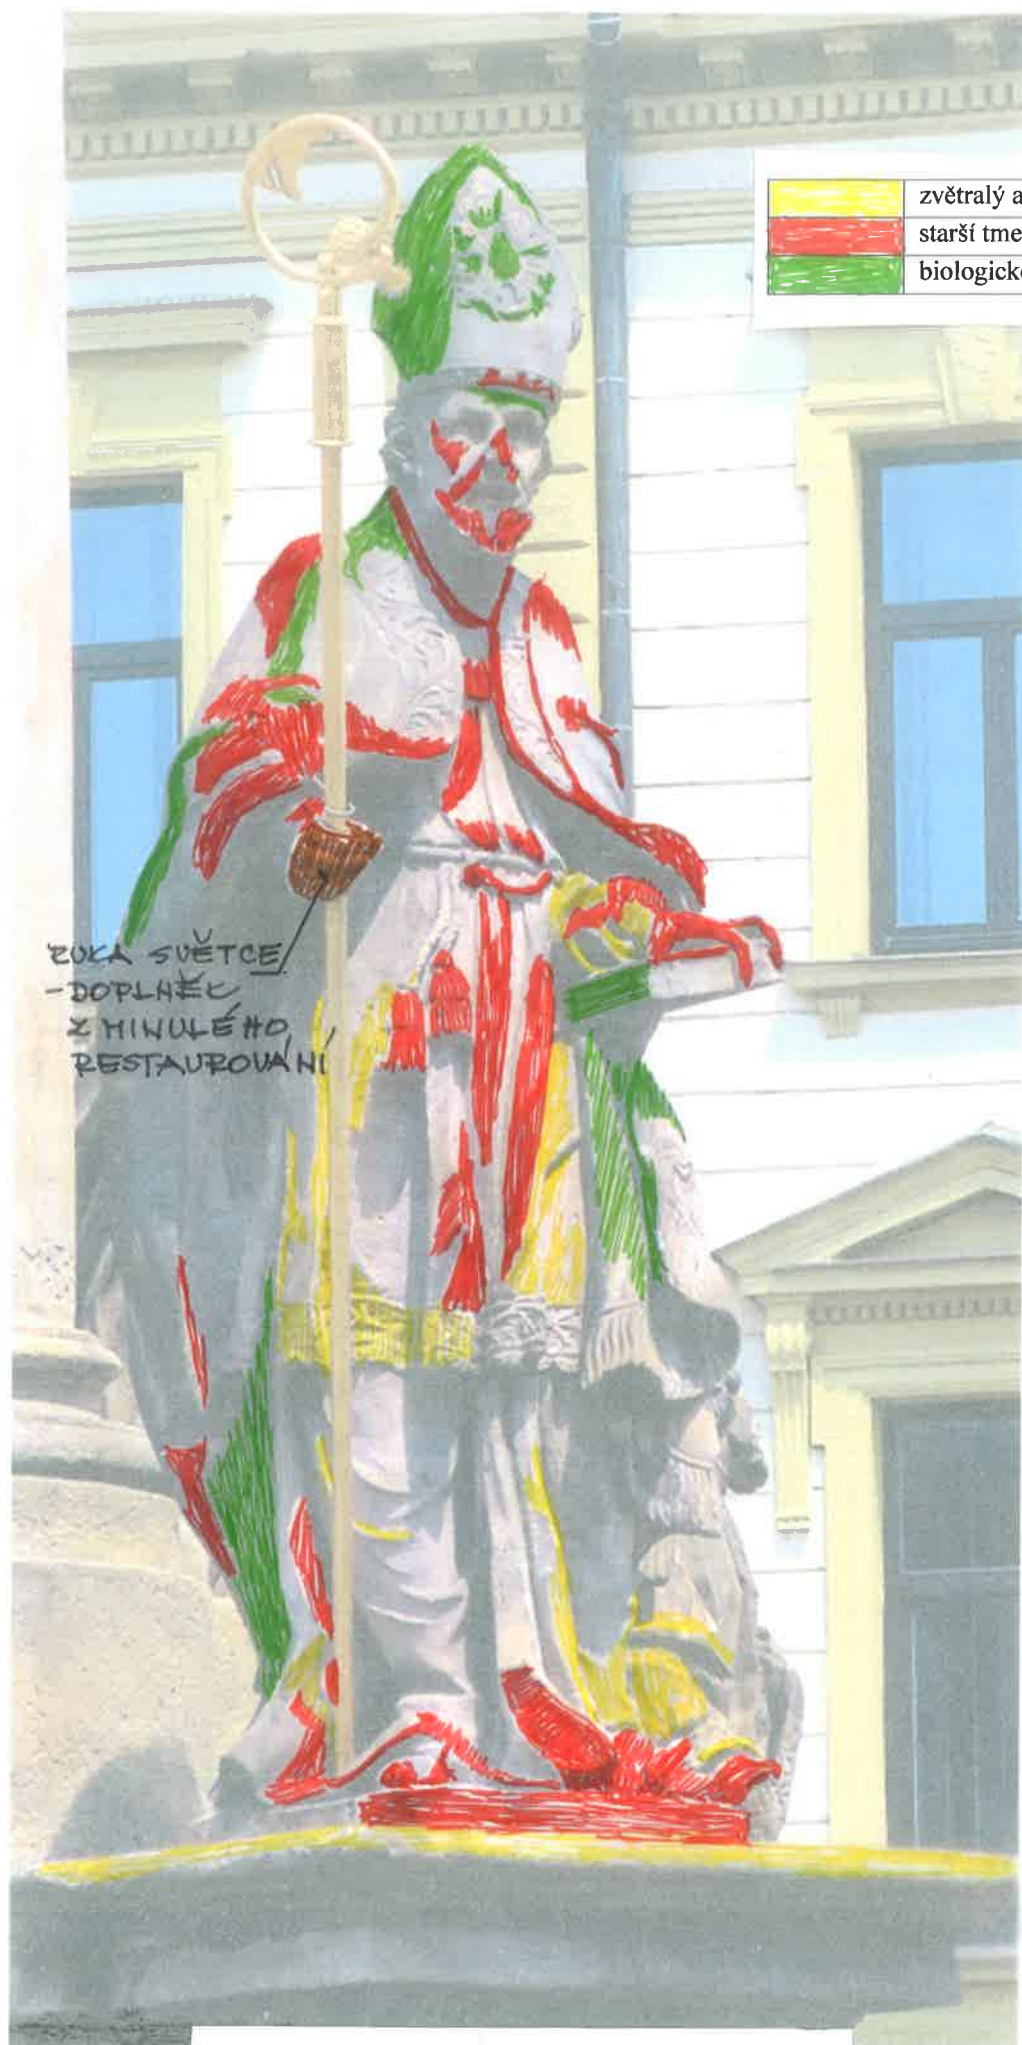
Kroměříž, Sloup Nejsvětější Trojice, 2018
Socha sv. Eligia

zvětralý a poškozený povrch
	starší tmely
	biologické depozity

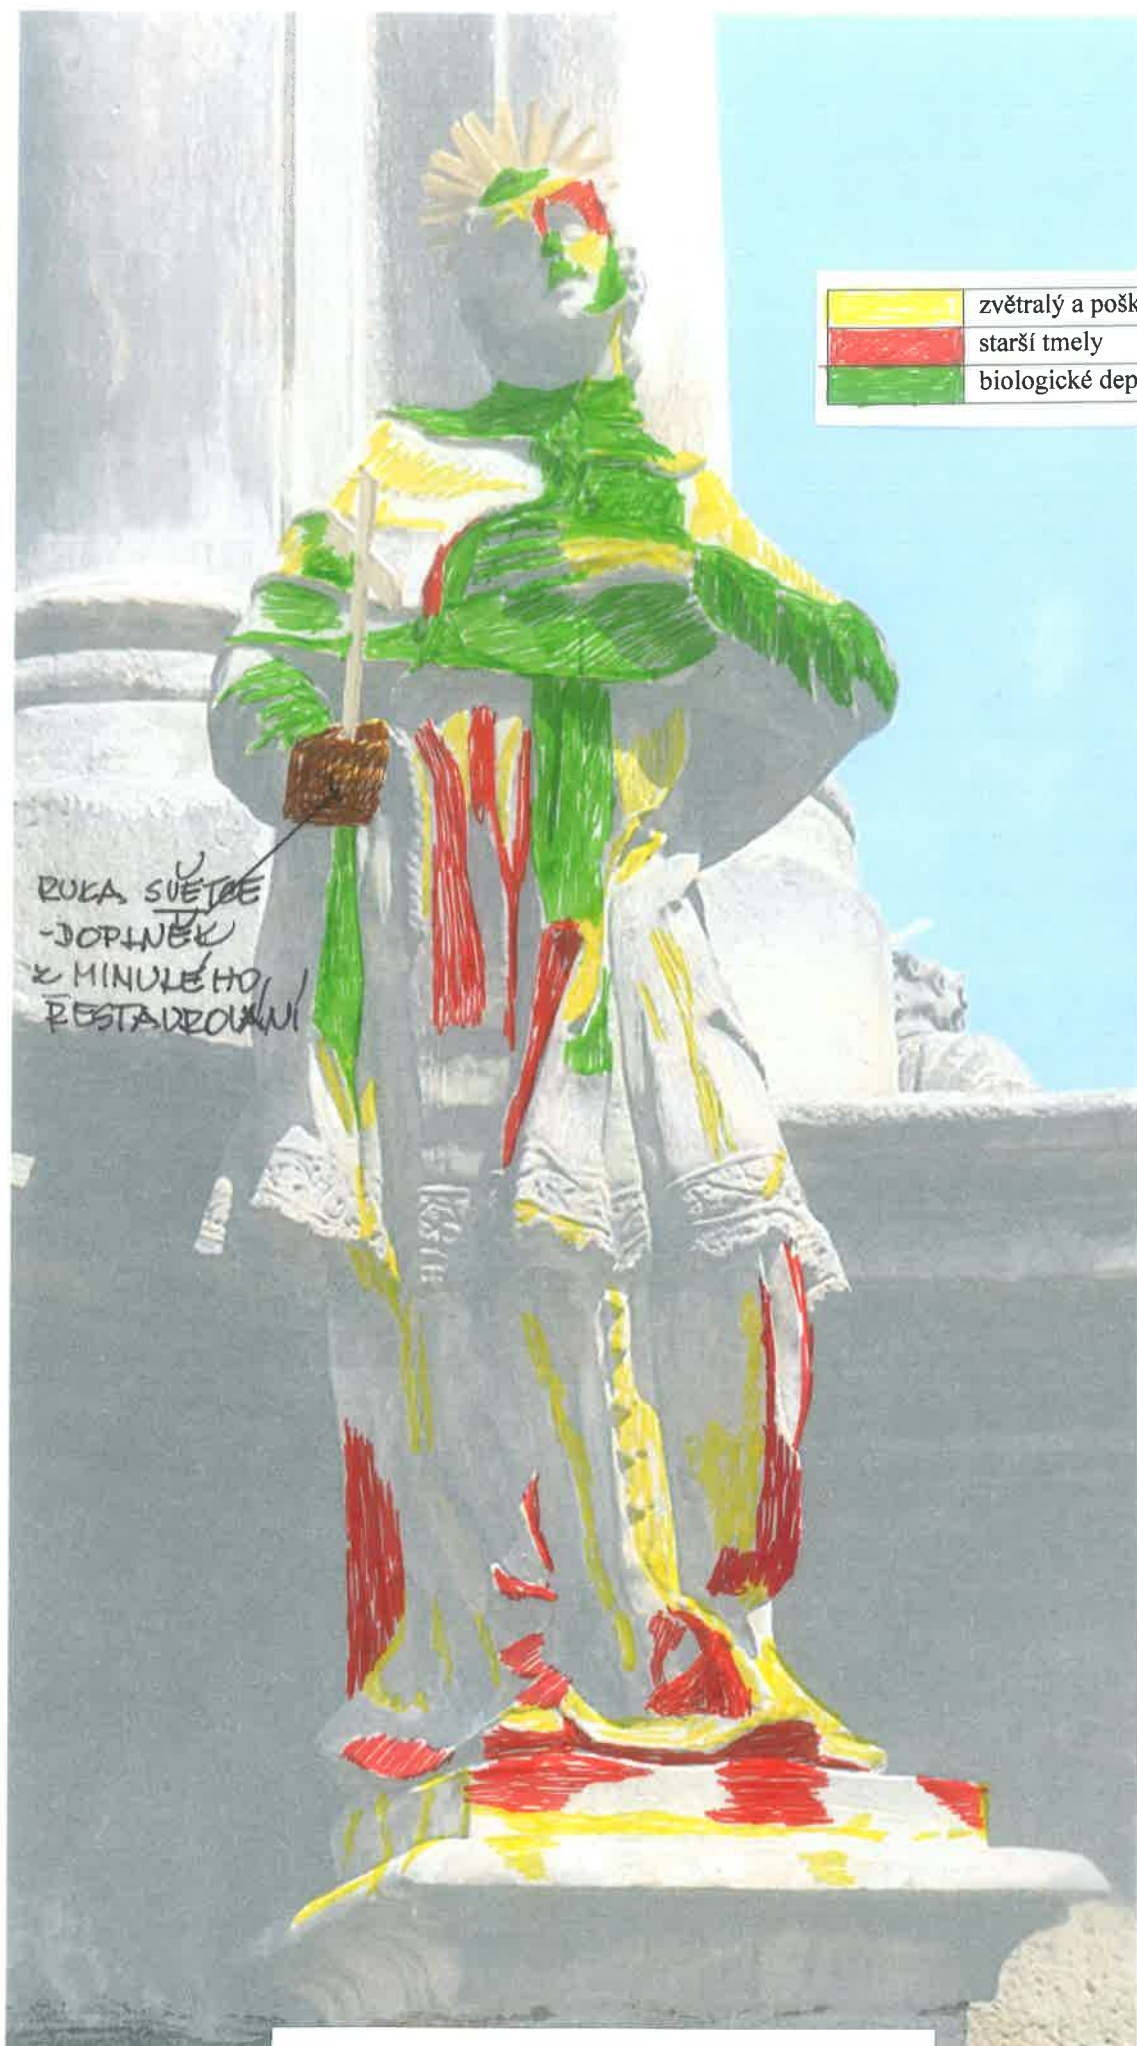
Kroměříž, Sloup Nejsvětější Trojice, 2018
 Socha sv. Karla Boromejského

zvětralý a poškozený povrch
	starší tmely
	biologické depozity
