Kroměříž - Janská ulice, 40. léta 20. století, detail pohledu na zkoumané objekty č. 28 a 29

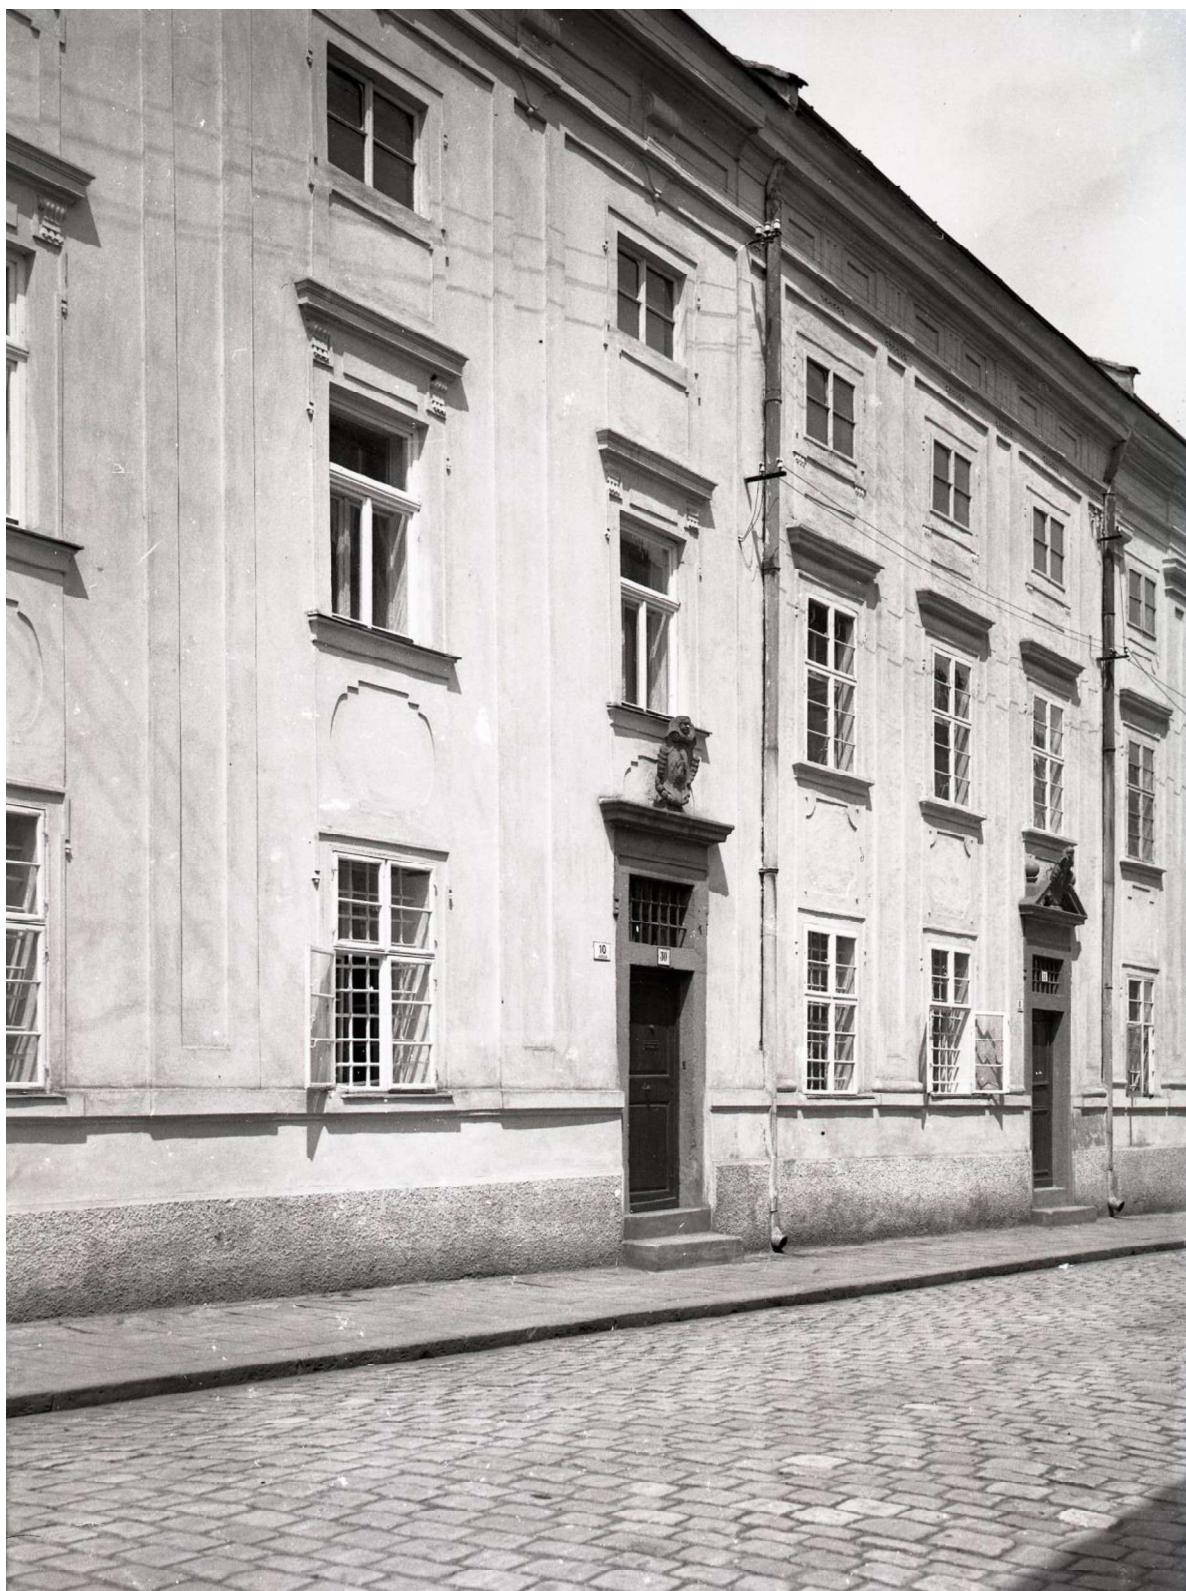
Na dobové fotografii je patrná typologie oken včetně nátěru bílou barvou, okna s venkovní otvirkou a mřížemi v oknech přízemí, rovněž v bílé barvě. Fasády měly monochromní nátěr.
