<b>Lokalita</b>	Kroměříž RD
<b>Zákazník</b>	
<b>Poznámka</b>	použito snížovače
<b>Operátor</b>	
<b>Sonda</b>	SP1
<b>Hloubka pažení</b>

<b>Datum</b>	25.7.2023
<b>HI vody naražené</b>	
<b>HI vody ustálené</b>	3,5 m
<b>X</b>	
<b>Y</b>	
<b>Z</b>

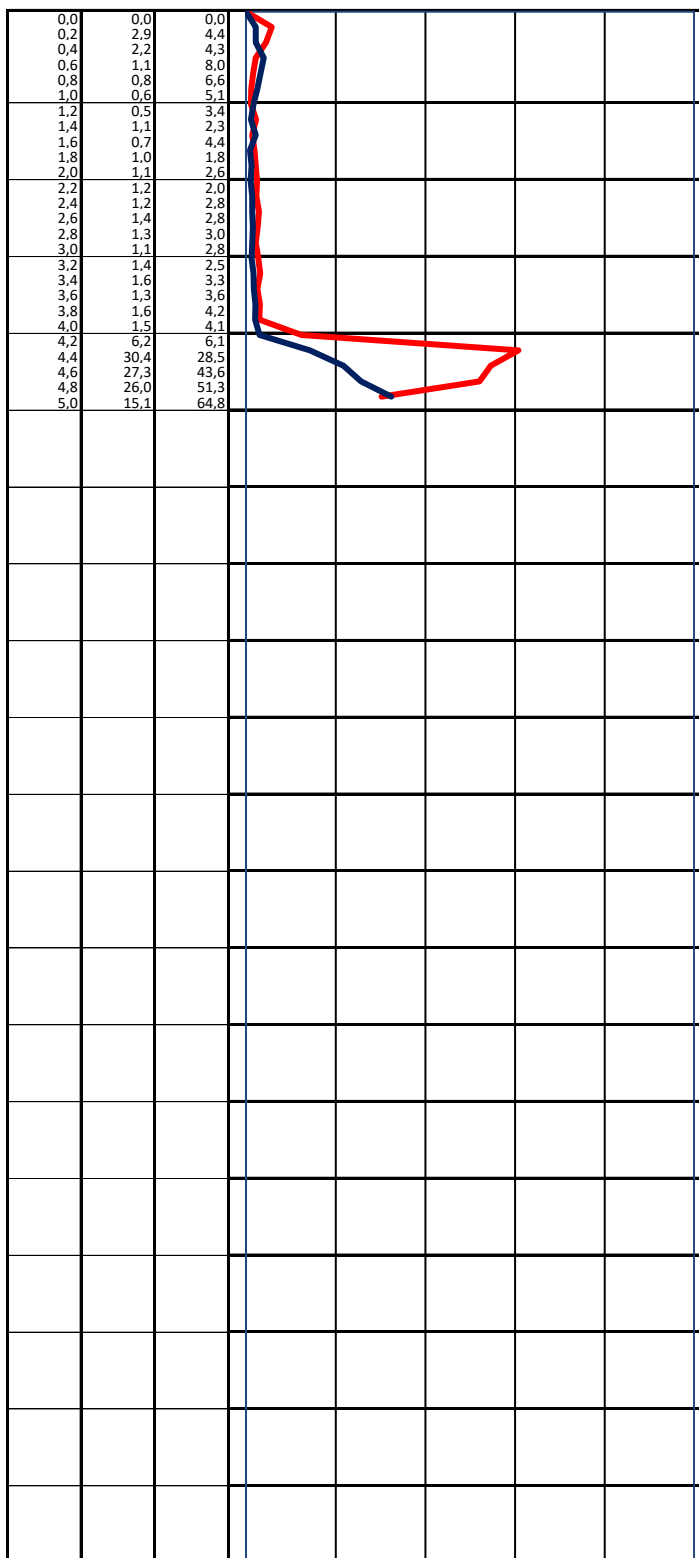
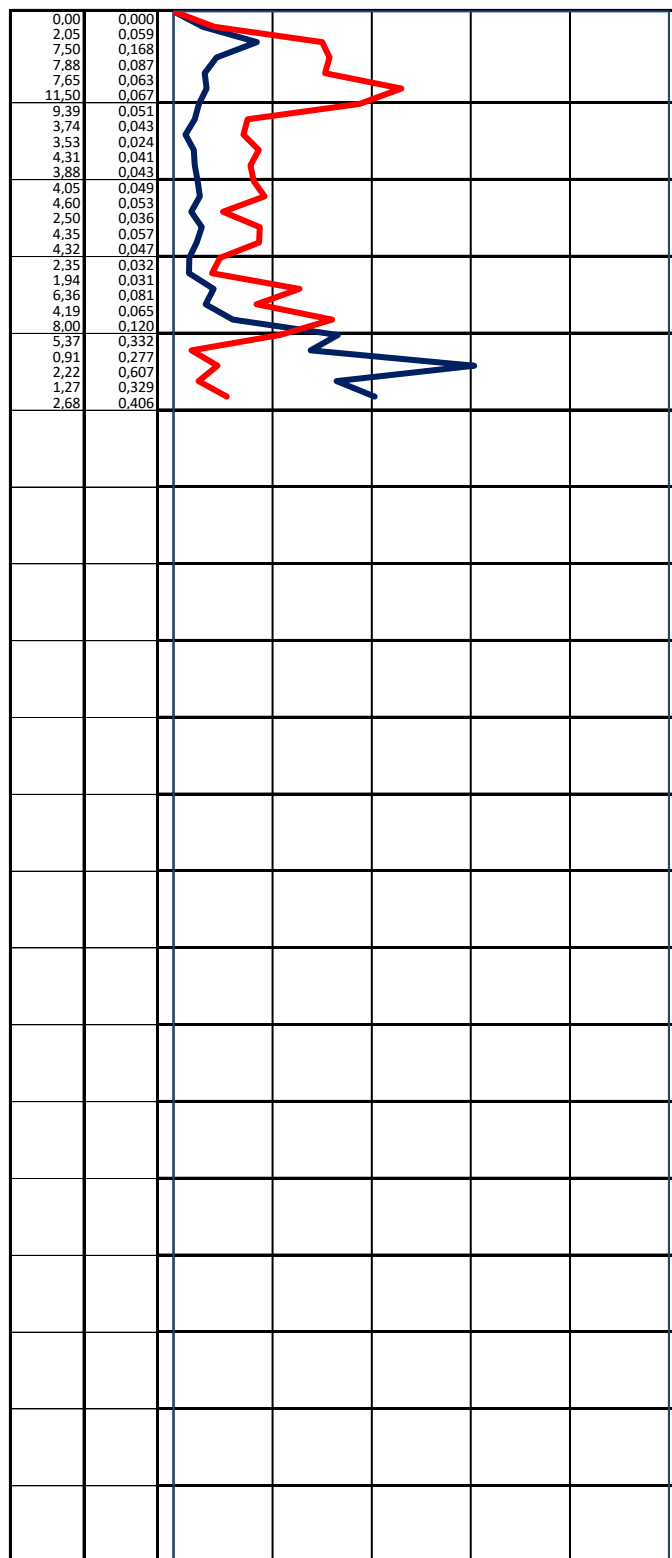
<b>hi</b>	<b>QST</b>	<b>QT</b>	0		<b>QT</b>		200 [kN]
[m]	[Mpa]	[kN]	0		<b>qc</b>		50 [Mpa]

<b>Rf</b>	<b>FS</b>	0		<b>Fs</b>		1 [Mpa]
%	[Mpa]	0		<b>Rf</b>		25 [%]
