SITUACE STÁVAJÍCÍHO STAVU

ZODP. PROJ.	VYPRACOVAL	KONTROLOVAL		
Ing. ŘIHÁK	Ing. ŘIHÁK			
KRAJ: Zlínský		Město: Kroměříž	FORMÁT	6A4
INVESTOR: Město Kroměříž, Velké nám.115 , 767 01 Kroměříž			DATUM	08/2017
STUDIE REKONSTRUKCE KOMUNIKACE A CHODNÍKŮ V UL. VODNÍ, FARNÍ A DOBROVSKÉHO V KROMĚŘÍŽI D. VÝKRESOVÁ ČÁST SO 01 DOPRAVNÍ ŘEŠENÍ			ÚČEL	DPS
			ČÍS. ZAKÁZKY	3516
			ČÍS. SOUPRAVY	
SITUACE DEMOLIC			MĚŘÍTKO 1:500	ČÍSLO VÝKRESU 110

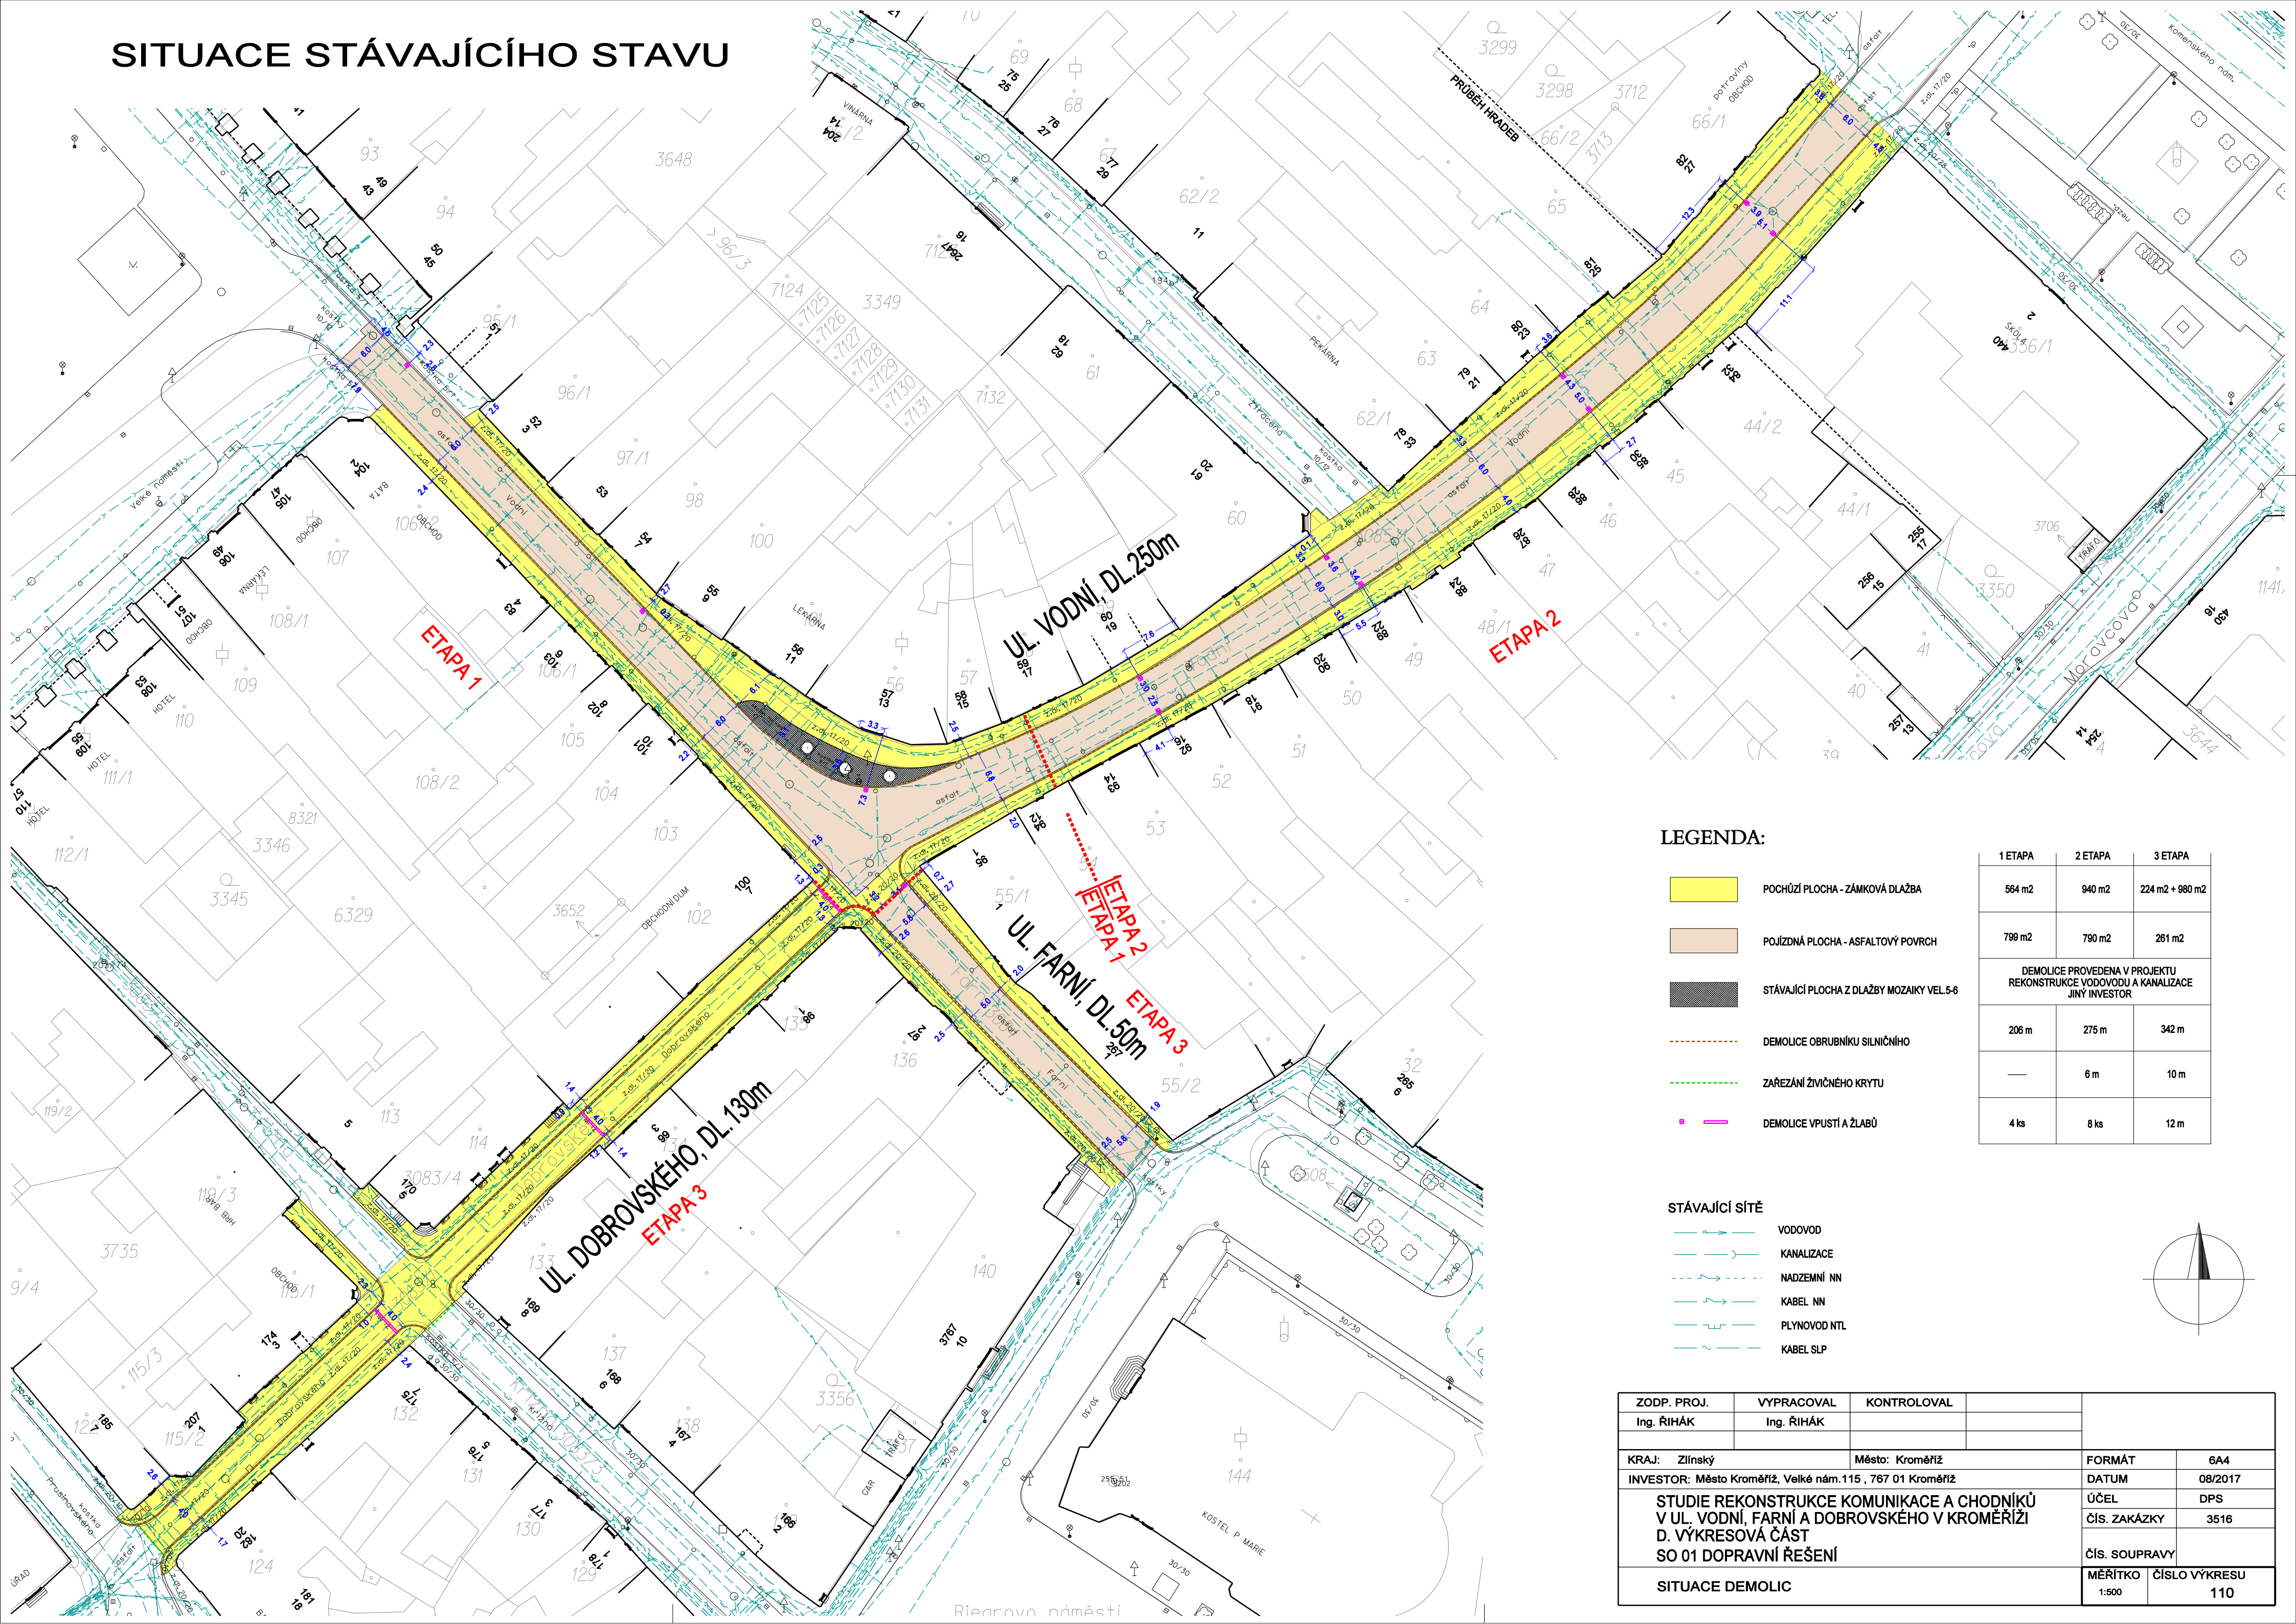
- POCHŮZÍ PLOCHA - ZÁMKOVÁ DLAŽBA
- POJÍZDNÁ PLOCHA - ASFALTOVÝ POVRCH
- STÁVAJÍCÍ PLOCHA Z DLAŽBY MOZAIKY VEL.5-6
- DEMOLICE OBRUBNÍKU SILNIČNÍHO
- ZAREZÁNÍ ŽIVICÉHO KRYTU
- DEMOLICE VPUSTÍ A ŽLABŮ

- VODOVOD
- KANALIZACE
- NADZEMNÍ NN
- KABEL NN
- PLYNOVOD NTL
- KABEL SLP

1 ETAPA	2 ETAPA	3 ETAPA
564 m2	940 m2	224 m2 + 980 m2
799 m2	790 m2	261 m2
DEMOLICE PROVEDENA V PROJEKTU REKONSTRUKCE VODOVODU A KANALIZACE JINÝ INVESTITOR		
206 m	275 m	342 m
—	6 m	10 m
4 ks	8 ks	12 m
