104 - ZŠ Slovan

Zeyerova 3354/2

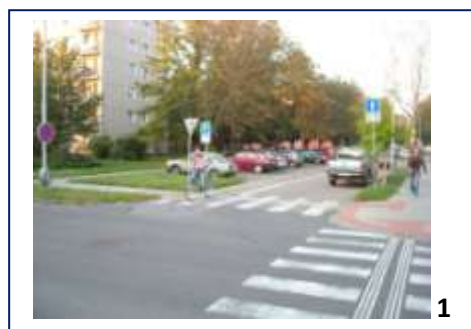
Další významná část dětí používá k příchodu do školy ulici Páleníčkovu, která je pro motorovou dopravu zaslepena. Na ulici Páleníčkově je vyznačen jízdní pruh pro cyklisty (Obr. 1) i přes konstantní profil ulice Páleníčkovy včetně jednostranného šikmého parkování je však tento pruh vyznačen odlišně před křižovatkou Páleníčkova, Vrobelova (Obr. 1, 3) a za ní (Obr. 4).

Sjednotit vedení pruhu pro cyklisty v celé délce ulice Páleníčkovy.
