ODP.PROJEKTANT	VYPRACOVAL	KRESLIL	KONTROLOVAL	PIKAZ KROMĚŘÍŽ spol.s r.o. 767 01 Kroměříž, Oskol 3183 E – mail : pikazkm@pikazkm.cz Tel.573 337 507, 573 337 527 Fax.573 337 507
ING. BRABEC	ING. ŠTĚPÁNOVÁ			
MĚŮ : KROMĚŘÍŽ	SÚ : KROMĚŘÍŽ			
INVESTOR : MĚSTO KROMĚŘÍŽ, VELKÉ NÁM.115				
ZATEPLENÍ A ÚPRAVA STŘECHY MŠ MÁNESOVA, č.p. 3880 V KROMĚŘÍŽI				FORMÁT 2 A4
POHLED JV A SV – STÁVAJÍCÍ STAV				DATUM 03./2013
				ÚČEL DPS
				ČÍSLO ZAKÁZKY 11438
				ČÍSLO SOUPRAVY
MĚŘÍTKO 1 : 100		ČÍSLO VÝKRESU MK.MŠ–10

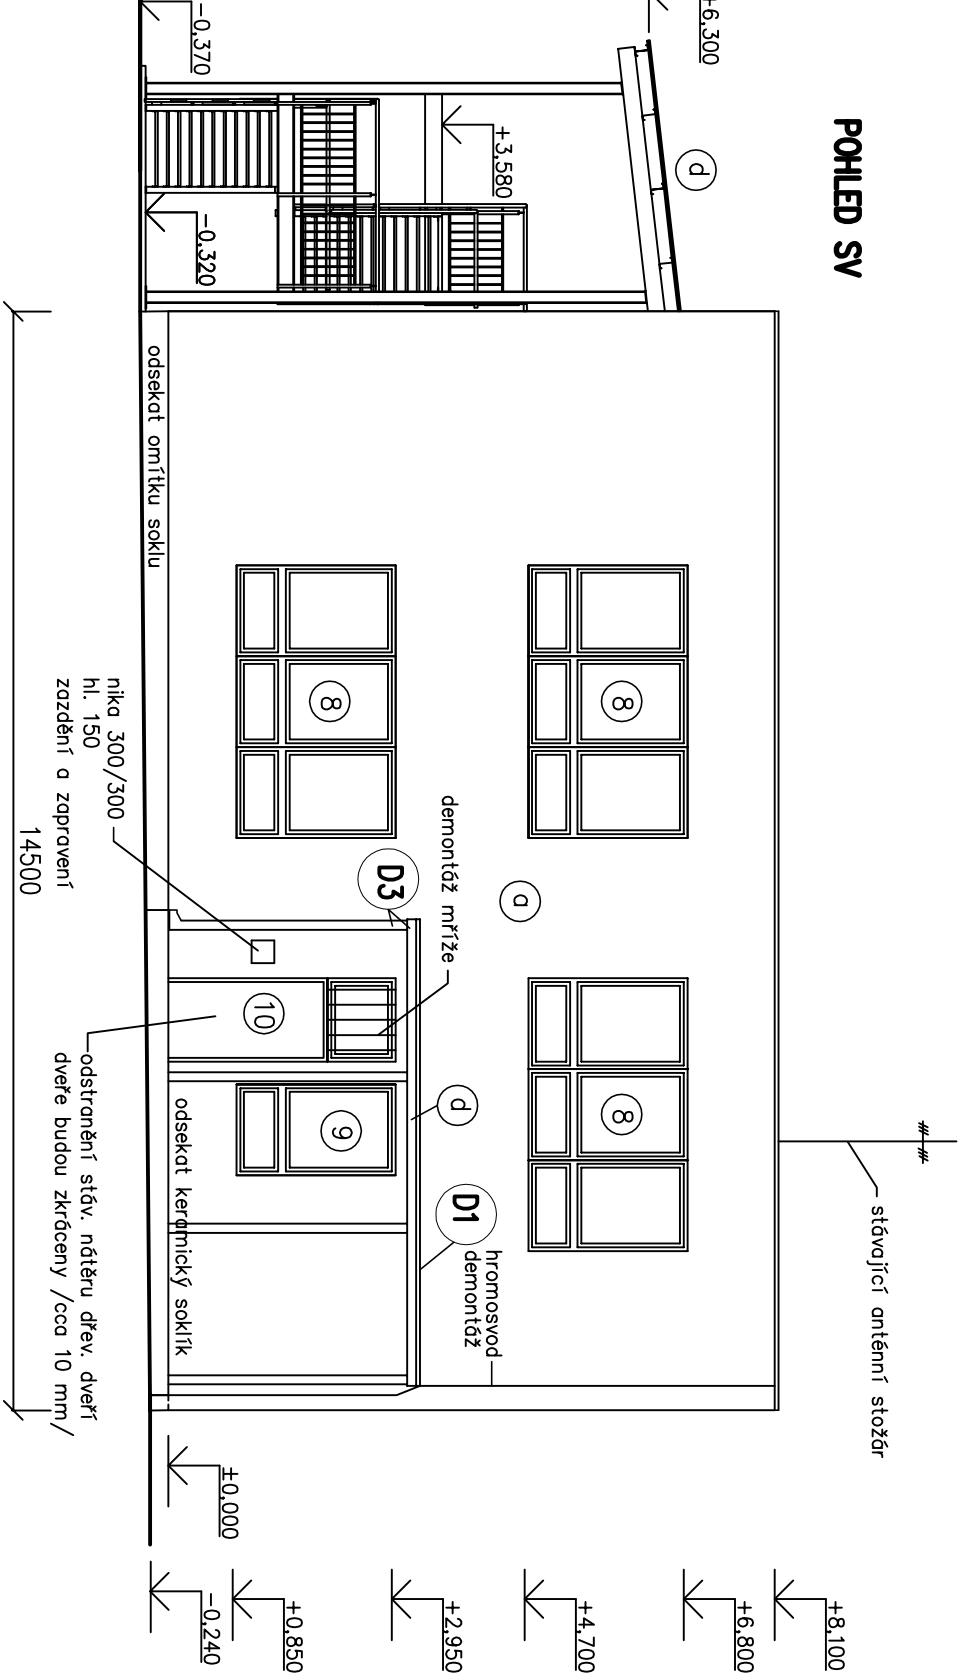
POHLED SV

- DEM. OPLECHOVÁNÍ VŠECH OKEN
- FASÁDU OMÝT TLAKOVOU VODOU
- DEMONTÁŽ KOVOVÝCH MŘÍŽEK 9 KS
- DEMONTÁŽ HROMOSVODU 2 KS
- DEMONTÁŽ OPLECHOVÁNÍ BOČNÍHO VSTUPU cca 11m²
- DEMONTÁŽ OCEL. POŽ. ŽEBŘÍKU 1 KS
- DEMONTÁŽ OPLECHOVÁNÍ ATIKY, STŘEŠNÍ KRYTINY, DEM. STŘEŠNÍCH ŽLABŮ A SVODŮ
- DEMONTÁŽ ŽLABU A SVODU BOČNÍHO VSTUPU
- DEMONTÁŽ MŘÍŽE NADSVĚTLÍKU DVEŘÍ
- DEMONTÁŽ OPLECHOVÁNÍ ATIKY
- DEMONTÁŽ STŘEŠNÍ KRYTINY
- DEMONTÁŽ STŘEŠNÍCH ŽLABŮ
- DEM. STÁVAJÍCÍHO ÚHELNÍKOVÉHO KRYTU HROMOSVODU 2 ks
- VYSRAVENÍ STÁVAJÍCÍCH POŠKOZENÝCH OMÍTEK cca 30%
