Restaurátorský záměr

Morový mariánský sloup

II. etapa

Velké náměstí, Kroměříž

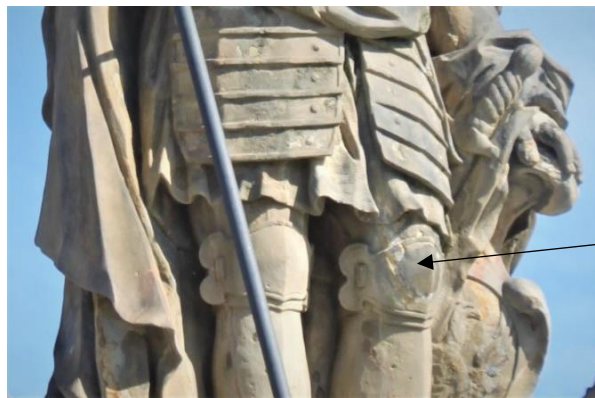
tmavošedý materiál doplňku

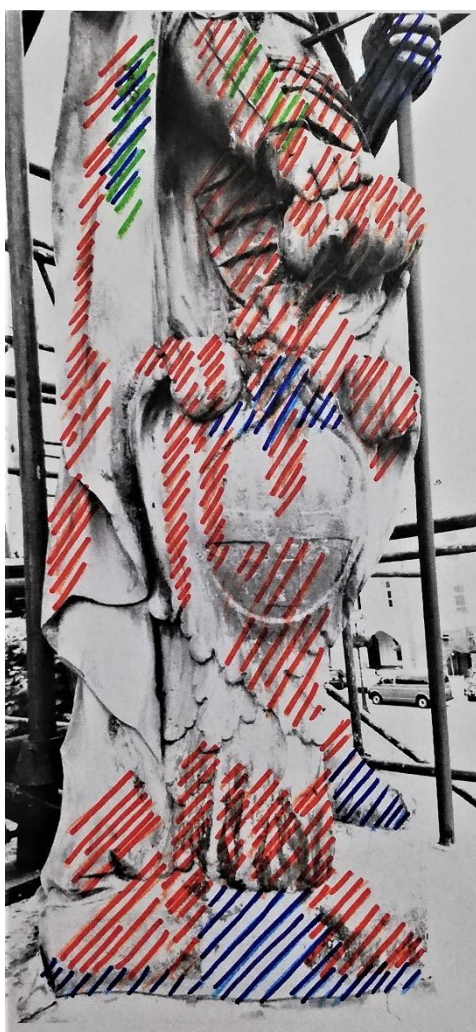
Socha sv.Rocha

Krusta
Umělý kámen
Náletová mikroflóra

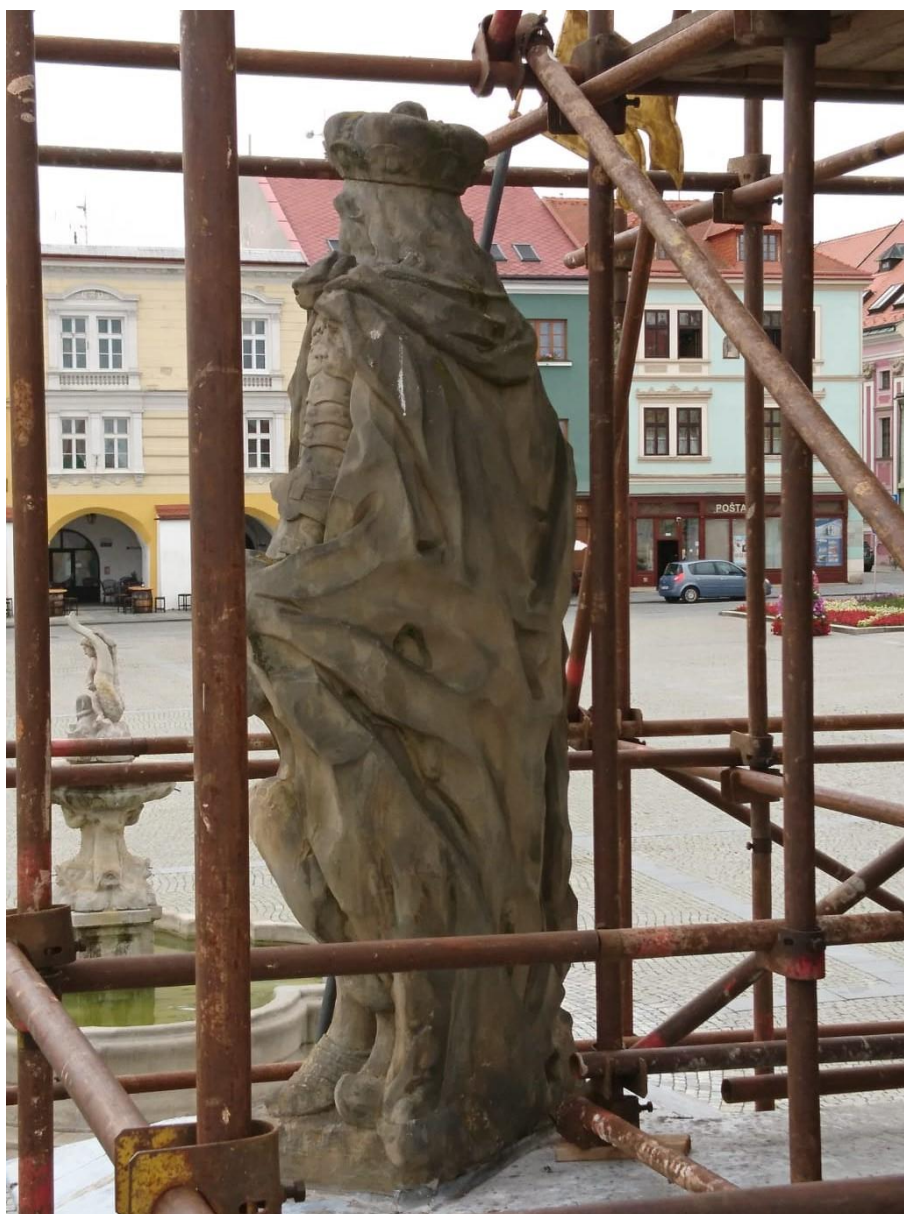
Socha sv.Václava

Zadní část

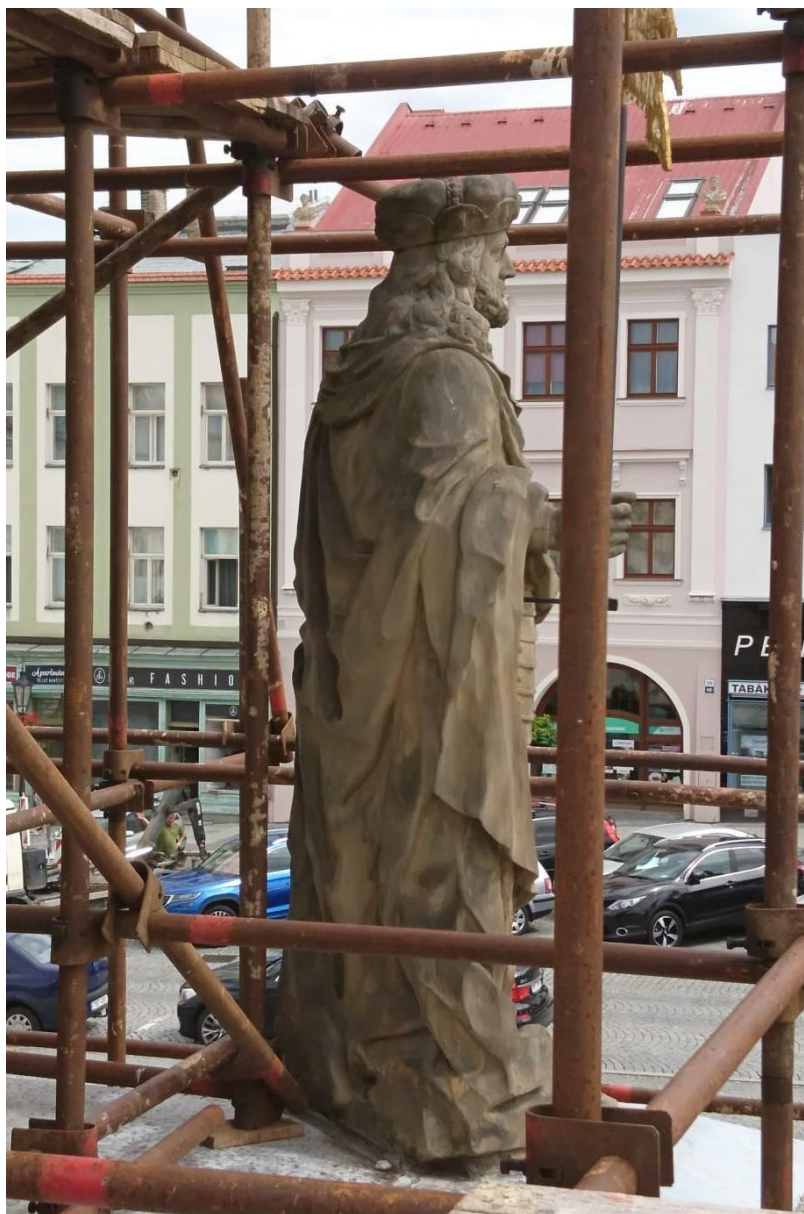
Socha sv.Mořice

Zadní část

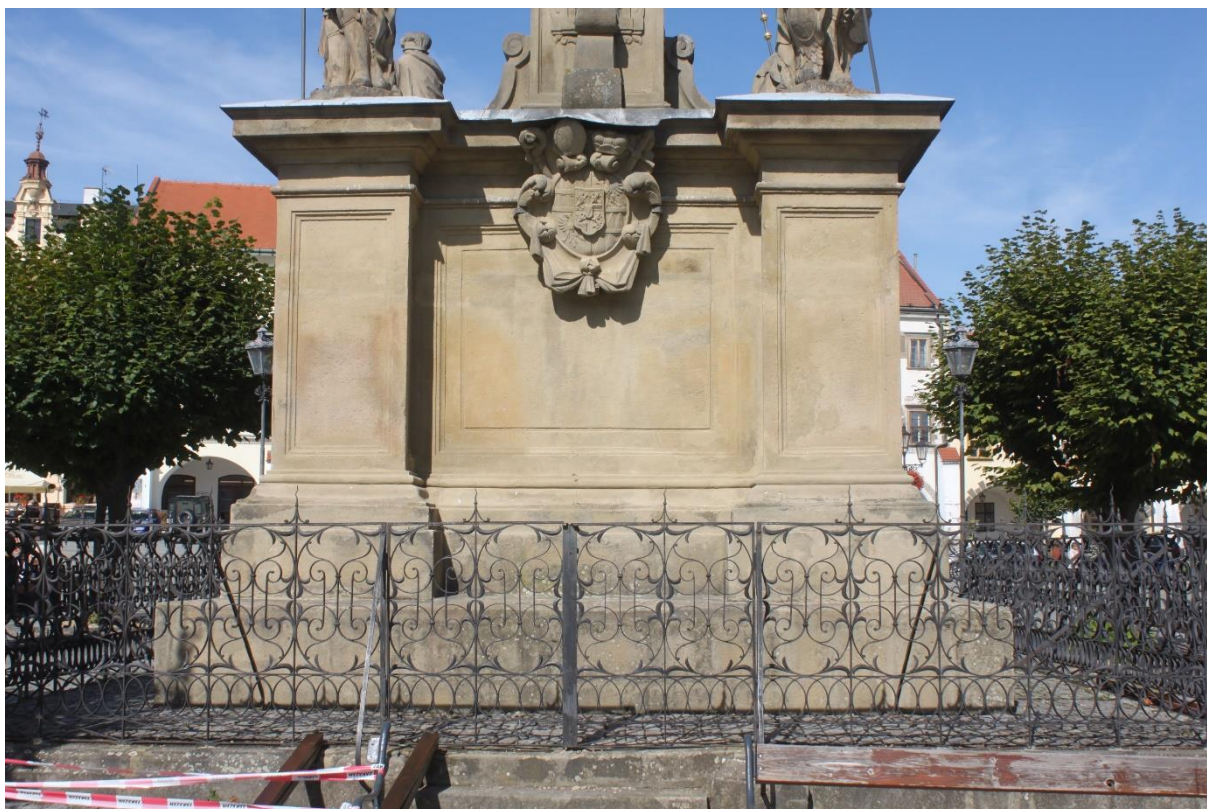
Podnož architektury sloupu
Čelní pohled

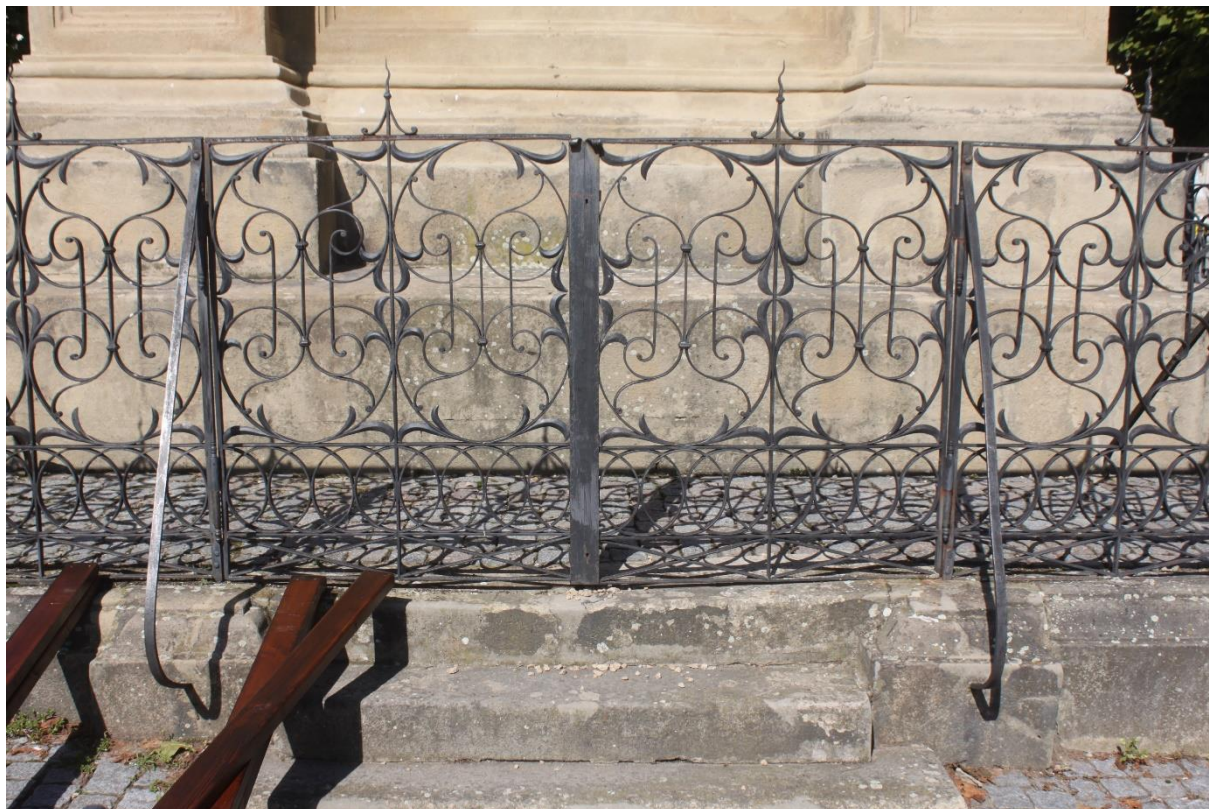
Oplocení – pohled zvenku a zevnitř

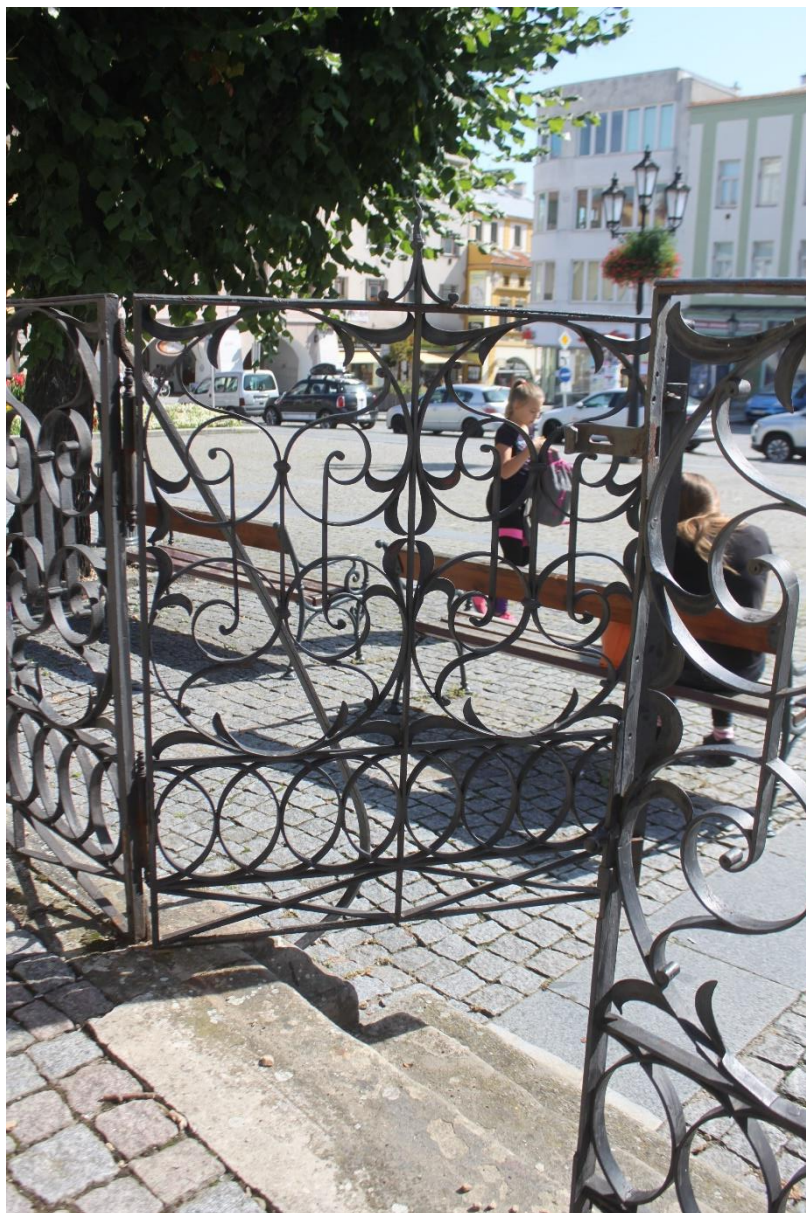
Mechanismus branky je poškozen, závěsy křídel vrat jsou uvolněné, dlouhodobě namáhaná místa závěsů vykazují trhliny, chybí klapačka a mechanismus zavírání.

Oplocení
Branka

Vyrovnání mechanických deformací, zapravení trhlin svařováním

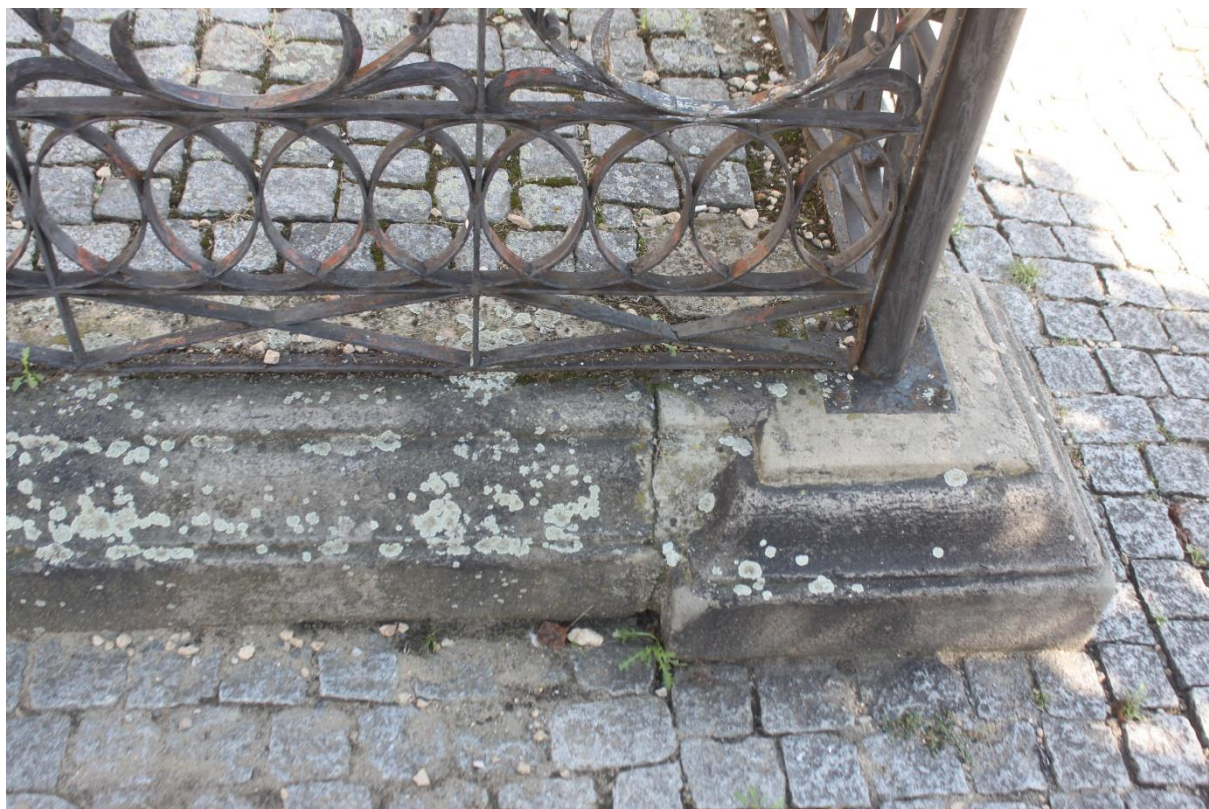
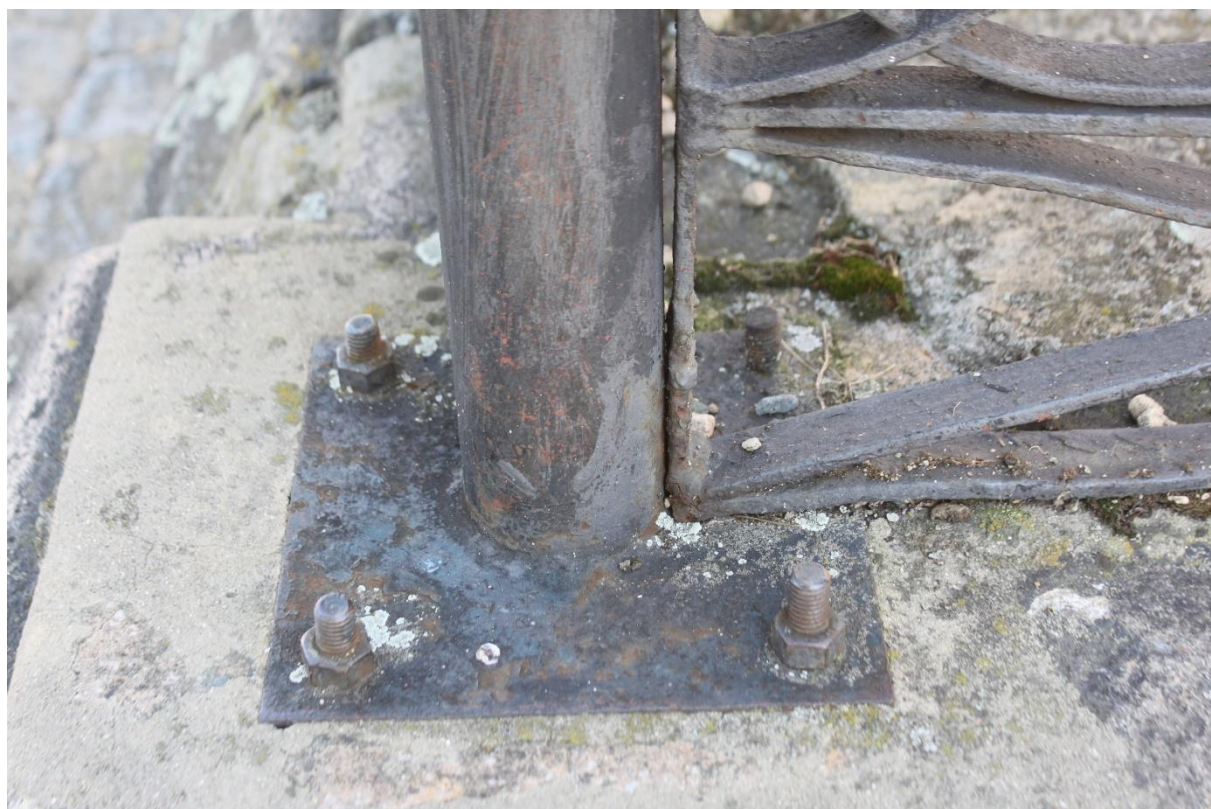
Druhotné oplocení z kovářsky zpracovaného železa je spojeno s rohovými osvětlovadly. Jednotlivé díly oplocení jsou zavěšeny na sloupcích ukotvených do země a zajištěny šrouby. Samy sloupky jsou rovněž adjustovány k zemi pomocí šroubů. Materiál oplocení doposud nevykazuje kritické poškození, ale je načase zamyslet se nad důkladnějším způsobem obnovy, než je doposud obvyklý nátěr. V současné době je nátěrová vrstva silně poškozena a ke korozi náchylný materiál dostatečně nechrání. To se projevuje např. u lišt složených z několika vrstev, které se otevírají v důsledku nárůstu objemu korozních produktů, mimo jiné proto, že byly vždy natírány pouze vně a nikoliv vnitřní styčné plochy.

Oplocení- ukotvení sloupků
